İSTANBUL TAŞKINLARI

İnş. Müh. Özay AKTAN (DSİ'den Emekli)

1. İSTANBUL TAŞKINLARI

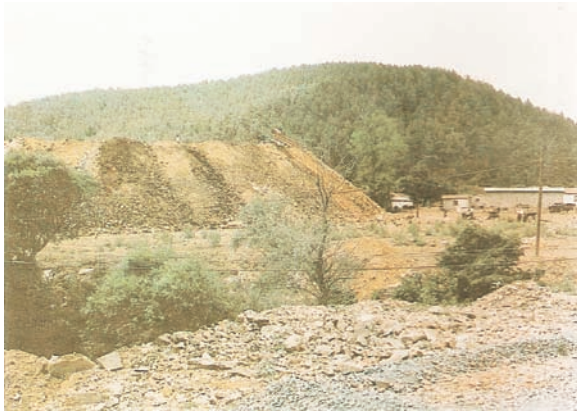
Arazi kazanmak veya döküm sahası olarak kullanılmak maksadıyla İstanbul'da dere yatakları doldurulmaktadır. Bu durum ise dere yataklarının kısmen veya tamamen tıkanmasına neden olmaktadır. Taşkınlarda bu yetersiz kesitlerde su kabarmakta, membada bulunan iskan sahaslarında ve sanayi bölgelerinde büyük zararlar meydana getirmektedir. Bu şekilde dere yataklarının doldurulmasına derenin membaında bulunan kişi ve kuruluşların mani olması gerekmektedir. Çünkü bu tür dolgular membada bulunan yapıları tehdit etmektedir. Son yıllarda Kağıthane vadisinde bulunan sanayi tesisleri yetkililerinin bu tür girişimlerde bulunması ümit vericidir. Dere yataklarına dökülen dolguların ve çöplerin yatak üzerindeki köprü ve menfezleri tıkaması tehlikenin boyutlarını büsbütün artırmaktadır. 10.07.1995 tarihinde yaşanan Ayamama deresi taşkınlarının ana nedeni mevcut menfezlerin tıkanmış olmasıdır.

Kağıthane vadisinde yapılan dolgular

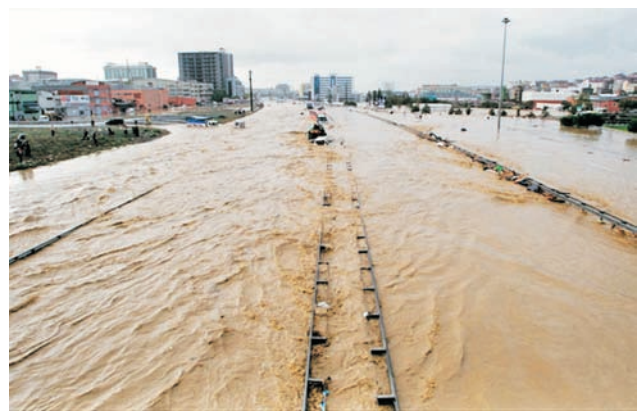
Ayamama deresinde çok sayıda can ve mal kaybı yaratan son etkili taşkın 8-9 Eylül 2009 tarihinde meydana gelmiştir. Bu taşkında genel olarak, bundan önceki taşkınlarda olduğu gibi menfezlerin yetersizliği ve tıkanması nedeniyle meydana gelmiştir.

AYAMAMA DERESİ TAŞKINI (8 EYLÜL 2009)

DSİ yetkilileri ile yapılan görüşmelerde, Ayamama havzasında son taşkında yıkılan gölet yerine, selkapanı yapılması ile ilgili çalışmaların devam ettiği öğrenilmiştir. Belirtilen tesisin gerçekleşmesi durumunda, Ayamama havzasındaki taşkın riskinin kısmen azalması beklenmektedir.

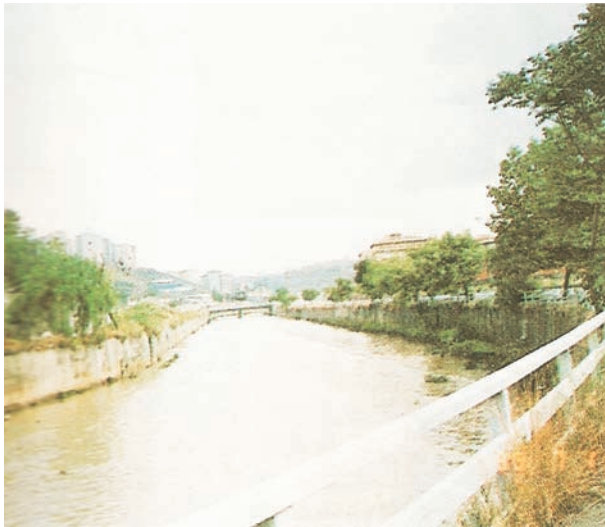
Kağıthane deresini ıslah kanalı

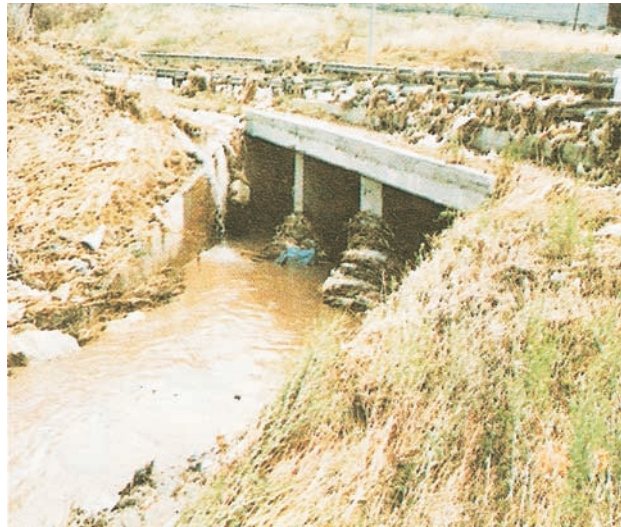
11.07.1995 günü Ayamama taşkın sahasında yapılan incelemede, TEM ile E- 5 arasındaki Ayamama deresinin üzerinde bulunan köprü menfezlerinin kapasite bakımından yetersiz kaldığı ve ayrıca rüsubat ve atıklarla tıkanmış olduğu gözlenmiştir. 10.07.1995 günü Florya meteoroloji istasyonunda

ölçülen yağış miktarının 18.9 mm gibi küçük değer olması, büyük bir taşkın gelme olasılığını azaltmaktadır. Bu nedenle, taşkın menfezlerle yolların üzerinden aşarak çevreye yayılmasının esas sebebi, söz konusu menfezlerin yetersiz olmasına ve tıkanmış olmasına bağlanmaktadır.

Ayamama deresini üzerinde bir menfez

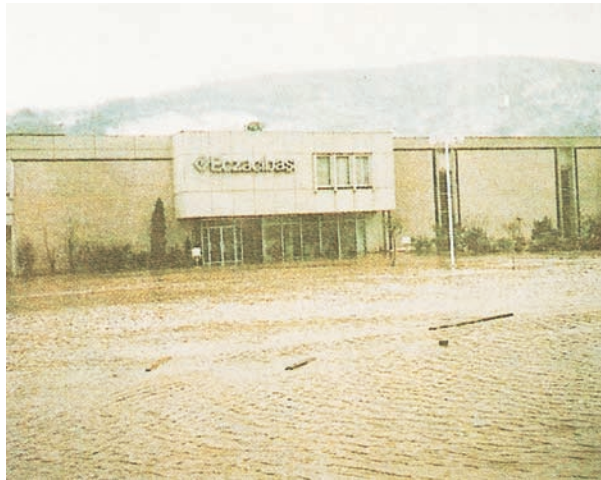
Kağıthane vadisinde yapılan dolguların yarattığı taşkın
