27 ŞUBAT 2010 ŞİLİ DEPREMİNDE BETONARME PERDE DUVARLI ÇOK KATLI YAPI HASARI

Derleyen: Nejat BAYÜLKE

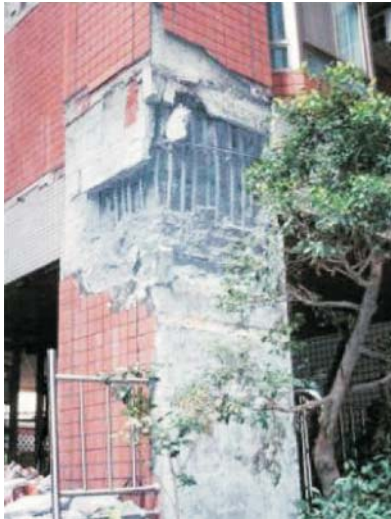
21 Eylül 1999 Tayvan Depreminde 22 katlı yapının zemin kat köşe kolonunda basınç kırılması

Şekil 1. Tayvan 1999 depreminden çok katlı yapı hasarı.

Bu arada 1999 yılında Taiwan'da olan bir başka depremden etkilenmiş hasar görmüş hatta yıkılmış çok sayıda "çok katlı" yapılardan da öğrenilecekler var. Çok katlı yapıların zemin kat köşe kolonlarına çok büyük basınç kuvvetleri gelebilir (**Şekil 1**).

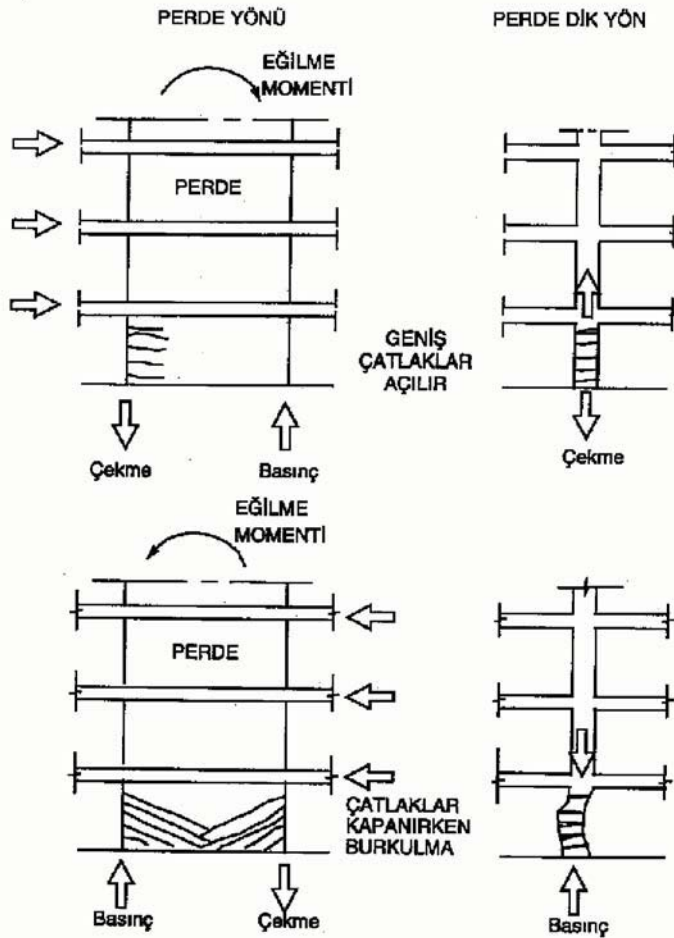
Şekil 6. İnce perde duvarlarda düzlem dışına burkulma.

Perde duvarlar düzlemleri doğrultusunda çok rijit olmalarına karşılık dik yönde çok ince ve narindir. Bu durum perdelerin düzlem dışına burkulmalarına neden olabilmektedir (Şekil 6). Perde uçlarında büyük çekme ve basınç kuvveti çifti oluşturan eğilme momentlerinin yaratacağı kalıcı hasar daha sonra duvarın kısa yönde burkulmasına neden olmaktadır.

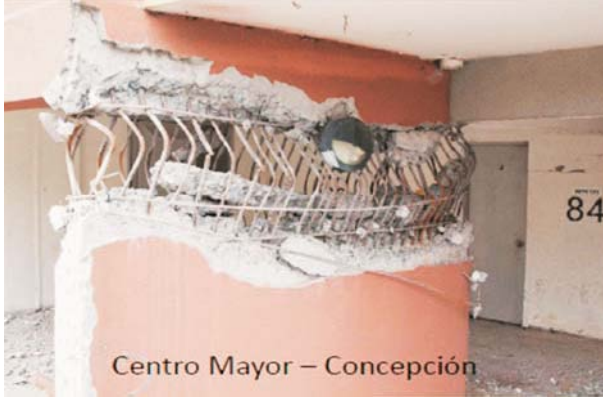
Şekil 7. Betonarme perdede basınç kırılması.

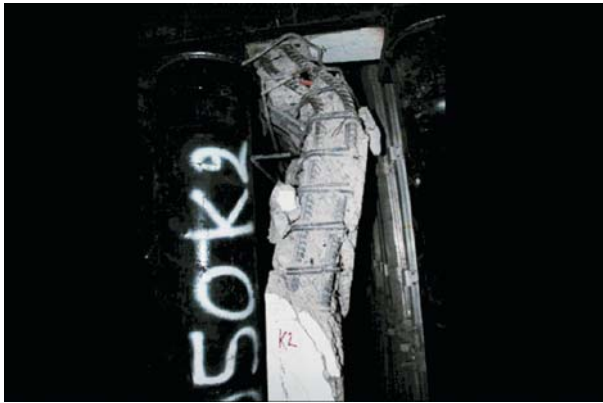
Şekil 8. Betonarme perde yanal burkulma kırılması.

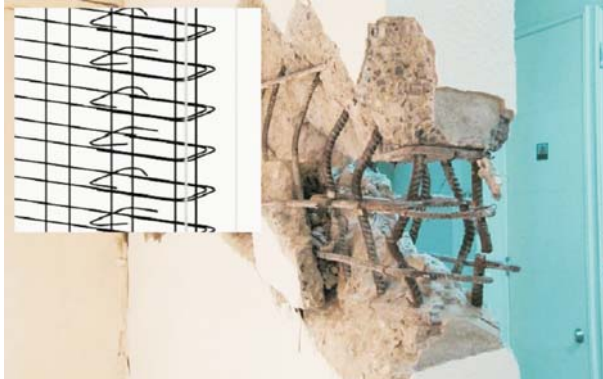
Şekil 9. Eğilme momentinden dolayı perde uç donatısı kopması ve donatı burkulması. Uç donatılarında sargı donatısı yerleştirme biçimi yeterli olmamış.

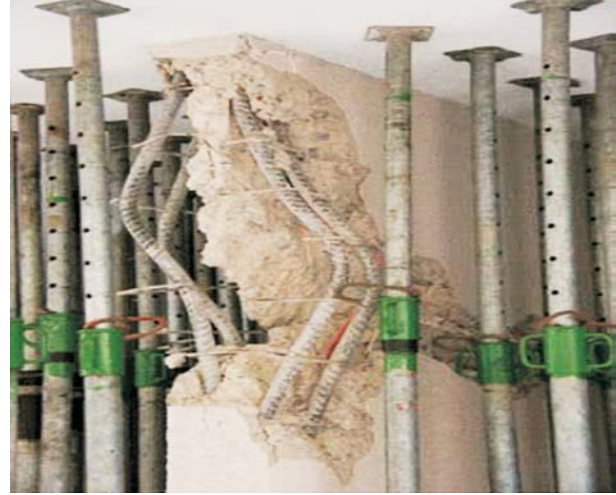
Şekil 10. Eğilme momentinden dolayı perde uç donatısı burkulması. Uç donatıları etriye ile sarılı değil gövde yatay donatılarının perde ucunda 90 derece bükülmüş olması. Boyuna donatıları yeteri kadar sarmamış.

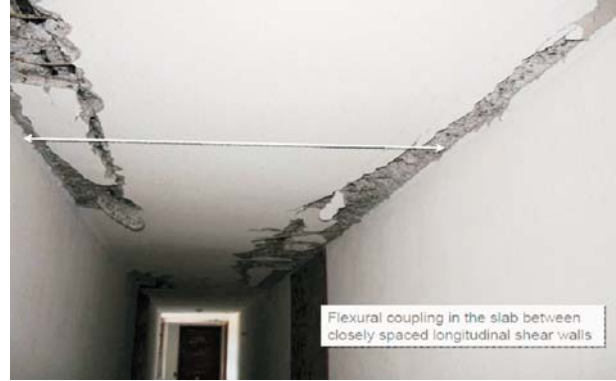
Şekil 11. Birbirine çok yakın iki perde arasında “bağ kirişi” gibi zorlanmış döşeme kenarlarında eğilme çatlakları.

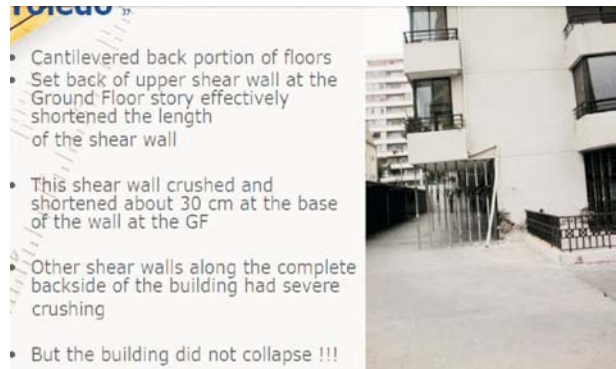
Şekil 12. Zemin katta küçültülmüş perde. Perdelerinde büyük hasara karşı yıkılmamış yapı. İleri düzeyde perde hasarı ile azalmış taşıma gücü yapı ağırlığı ve kullanım yüklerini taşımak için yeterli olduğu için tümü ile yıkılma olmamış.

10- Zemin ya da bütün katlarda hiçbir şekilde perde duvar en kesitleri kısaltılmamalı. Taşıyıcı

sistemin rijitliğinde büyük değişme olmadan sürekliliği sağlanmalıdır.

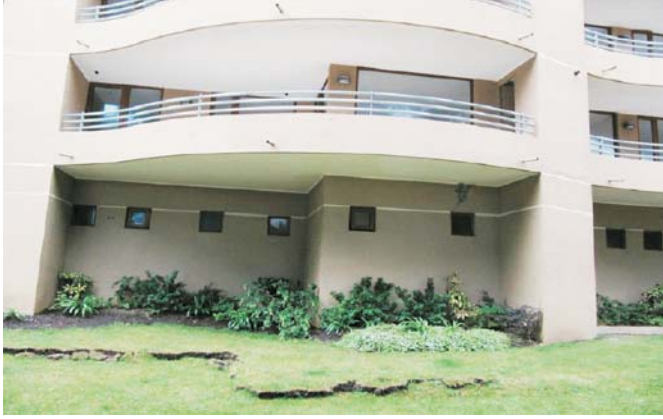
Şekil 13. Çok katlı yapının yüzeye çok yakın radye temelinde dönme.
