DURUM TESPİT RAPORU

Yer : Türksan İşhanı Maltepe Mahallesi, Çiftahavuzlar Caddesi Zeytinburnu - Davutpaşa - İstanbul

Konu : Yukarıda adresi belirtilen yapı bünyesinde, 31.01.2008 tarihinde vuku bulan patlama sonuçlarının ikinci incelemesi

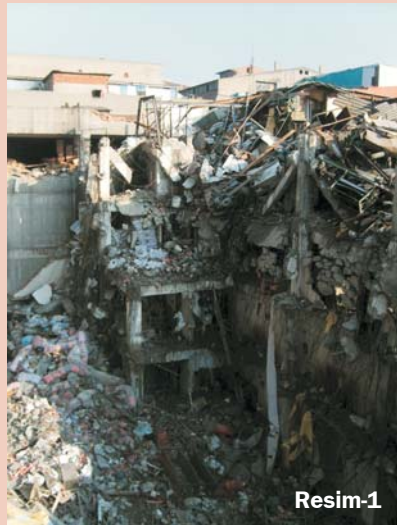
Resim-1

Kalıntılardan anlaşıldığı kadarı ile infilak yaşayan ve yıkılan yapı, Bodrum kat + zemin kat + 3 normal kat olmak üzere betonarme karkas

tarzda inşa edilmiş 5 katlı bir yapıdır. Yapıya kalıntılardan anlaşıldığı kadarı ile hafif çelik çatı ile örtülmüş yağma taşıyıcılı çatı katı eklenmiştir. **(Resim-1).**

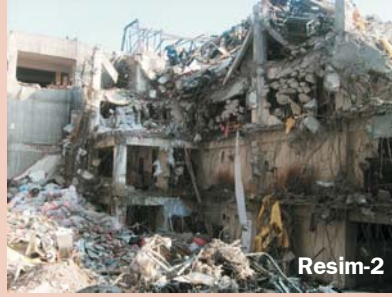
Resim-2

Taban oturma alanı, cephesi yaklaşık 10m. derinliği yaklaşık 20m. olmak üzere yaklaşık 200 m² dir. Yapının, cepheden bakıldığında, sağ arka bölümünde 5m x 10m.lik bir bölümünün bodrum, zemin ve 1. katlarının ayakta kaldığı arta kalan tüm yapının yıkılmış ve moloz yığını halini almış olduğu görülmüştür. **(Resim-2)**

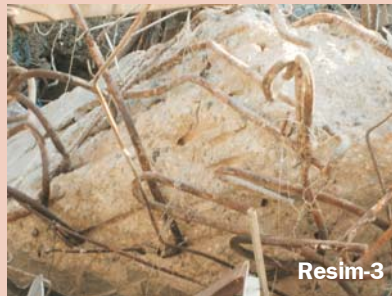
Resim-3

Yapının taşıyıcı sistem elemanlarına ait donatının, Türk Standartlarında BÇI (S220) olarak tabir edilen düz demir olduğu gözlemlenmiştir. Bununla birlikte resimlerden görüleceği üzere taşıyıcı sistem elemanlarında kullanılan donatının, betonun kalitesiz ve geçirimli olması nedeni ile korozyona uğradığı bina genelinde gözlenmiştir. **(Resim-3)**

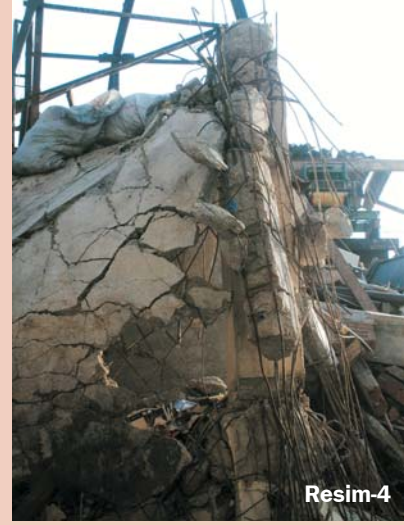
Resim-4

Etriye aralıklarının ise yönetmelik dışında sıklaştırma olmadan 25 cm. civarında olduğu tespit edilmiştir. **(Resim-4)**

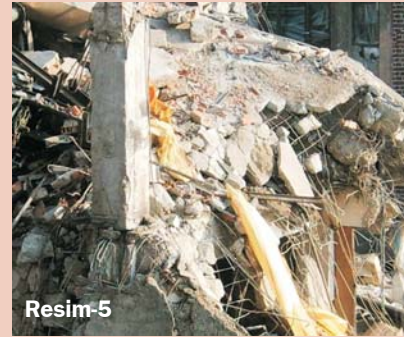
Resim-5

Mevcut yapıda malzeme incelendiğinde, bina genelinde beton kalitesinin farklılık gösterdiği, beton içerisinde malzemenin dağılımının kötü olduğu, beton için kullanılan malzemenin işlenmeden kullanıldığı gözlenmiştir. Ayrıca betonun kütle olarak değil un gibi dağılmasından malzeme karışımının ve bakımının iyi yapılmadığı anlaşıyor. **(Resim-5)**

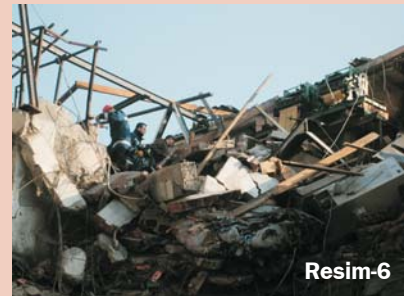
Resim-6

Yapıda enkaz kaldırma çalışmaları halen devam ettiğinden beton numunesi alınamamıştır. **(Resim-6)**

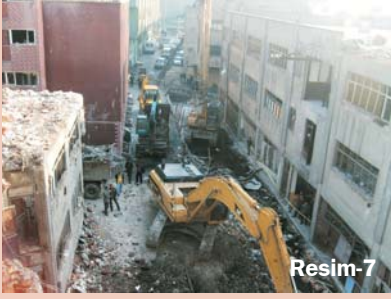
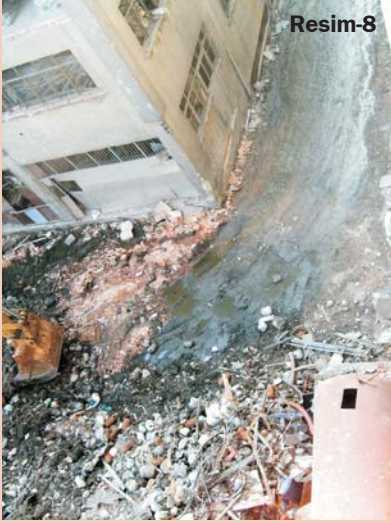
Yapı iki taraftan bitişik, bir taraftan prestij iş merkezine neredeyse sıfır mesafede inşa edilmiştir. Yapıya, karşı cephede mevcut yapı sırasına hizmet eden tek şeritli bir yoldan bölme duvarı ile ayrılmış benzer tek şeritli bir yoldan ulaşılmaktadır. Her iki yol Türksan yapısı önünde birleşerek 90 derecelik bir açı ile ana caddeye bağlanmaktadır. **(Resim-7) (Resim-8)**

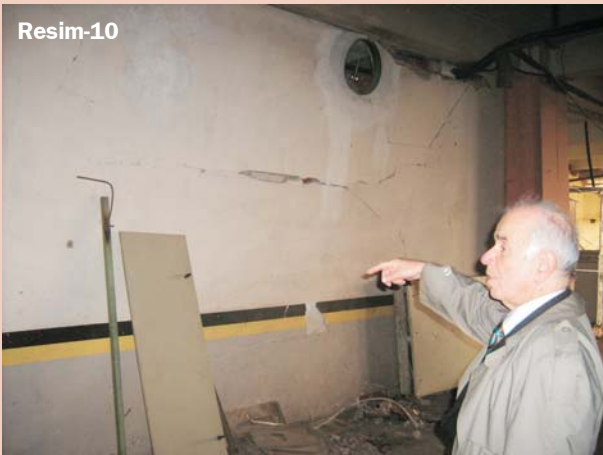
Resim-10

Prestij İş Merkezi yapısı içinde faaliyet gösteren pek çok işyerinde duvar ve doğramalarda ağır hasarlar görülmüştür. **(Resim-10)**

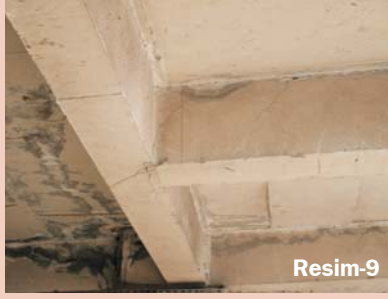
Resim-9

İnfilak çevre yapılarda da etkisini göstermiş incelemenin yapıldığı Prestij İş Merkezi'nin Türksan binasına komşu cephesindeki taşıyıcı kirişlerinde ve bir kolonda kesme çatlaklarına yol açmıştır. **(Resim-9)**

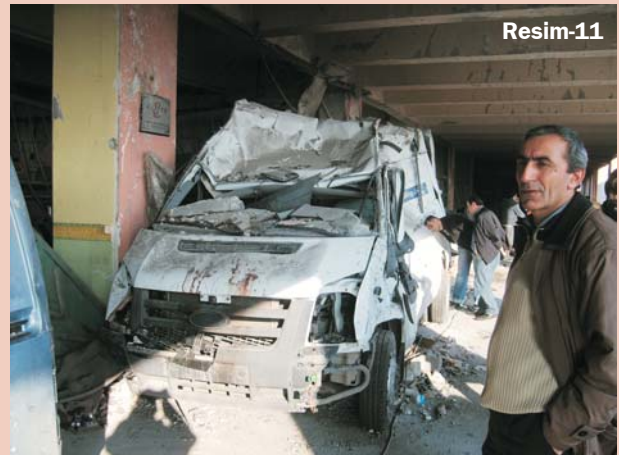
Resim-11

Yapı içinde mevcut taşıtların hurdaya dönmüş olduğu ve kullanılmaz hale geldiği gözlemlenmiştir. **(Resim-11)**
