# BETONARME YAPILARDA KARŞILAŞILAN ÇATLAKLAR, OLUŞMA NEDENLERİ VE ONARILMASI

Doç.Dr. Hasan YILDIRIM  
İ.T.Ü. İnşaat Fakültesi  
İstanbul/Türkiye

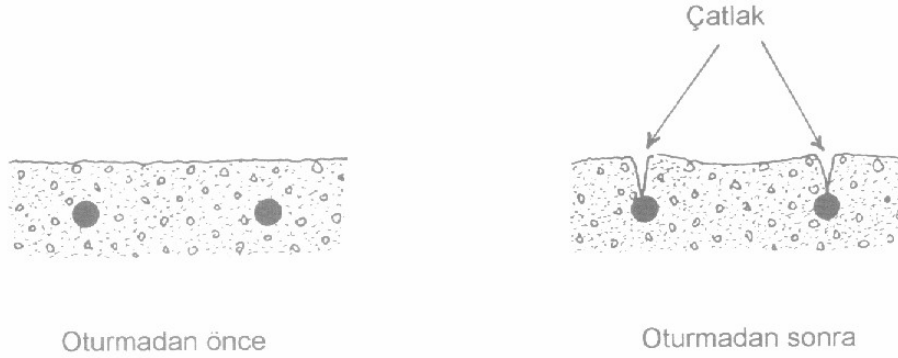
Bu çatlaklar genellikle kirişlerde üst yüzeye yakın donatıların hemen üstünde veya iyi sıkıştırılmamış ve oturması kendiliğinden devam eden temel betonlarında oluşurlar. Taze betonda iri agrega taneleri dibe çökerken su yüzeye doğru hareket eder. Donatıların üst kısmında kalan yerlerde oturma zorlaştığından, beton donatının sağına ve soluna doğru hareket etmek ister. Bu aşamada yetersiz çekme gerilmesi oluşan donatı paralelindeki kısımlarda çatlamlar meydana gelir (Resim 1). Bu gibi çatlamların oluşmasını önlemek için,

Resim 1. Oturma Çatlağı

kıvamı çok akıcı olmayan, plastik betonların dökülmesi, özellikle kalın temellerin iyice vibratörlerle sıkıştırılması ve bazı durumlarda beton dökümünden yaklaşık bir-iki saat sonra betonun yüzeyi kurumaya başlayacağı zamanlarda beton yüzeyine ikinci bir master uygulanması yararlı olacaktır.

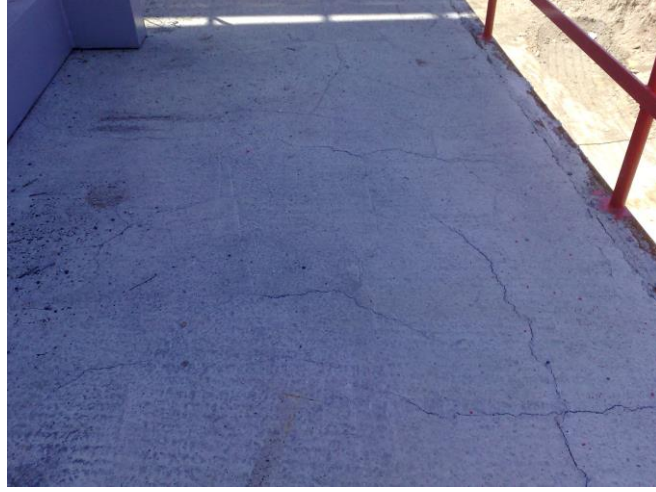
Resim 2 . Döşeme Plastik Rötire Çatlağı (Üstten görünüş)

- Beton dökümünde çok akıcı betondan uzak durulmalı, beton iyi yerleştirilmeli , plastik rötre çatlaklarının oluşumunu engellemek için, özellikle döşemelerde beton dökümünden yaklaşık 1.5-2.0 saat sonra yüzey kurumaya başladıktan sonra, ikinci master uygulaması yapılmalıdır. Bu uygulama yapıldıktan sonra beton yüzeyi fazla yüksekten dökülmemek şartıyla su ile iyice sulanır, ve döşeme üzeri rüzgarı engellemek için naylon, beyaz renkli yansıtıcı bez, plastik örtüler ile örtülmelidir.

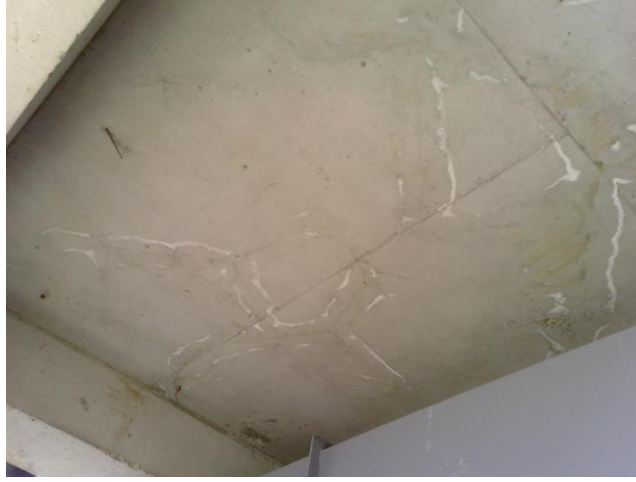
Resim 3a. Döşeme Plastik Rötire Çatlağı (Alttan görünüş)

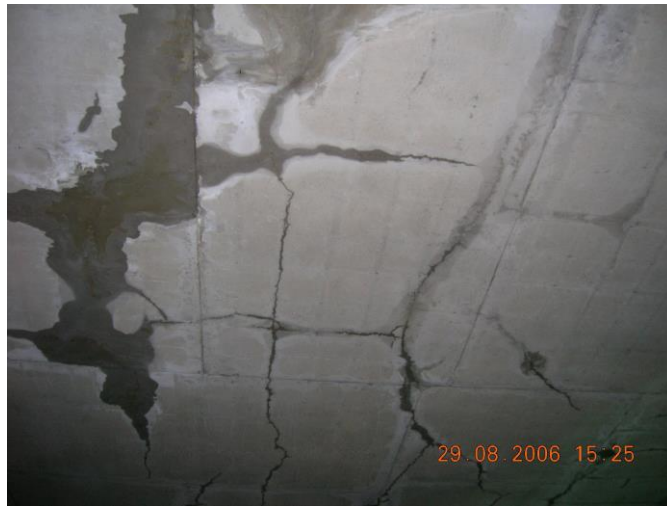
Resim 3b. Döşeme Plastik Rötire Çatlağı (Alttan görünüş)

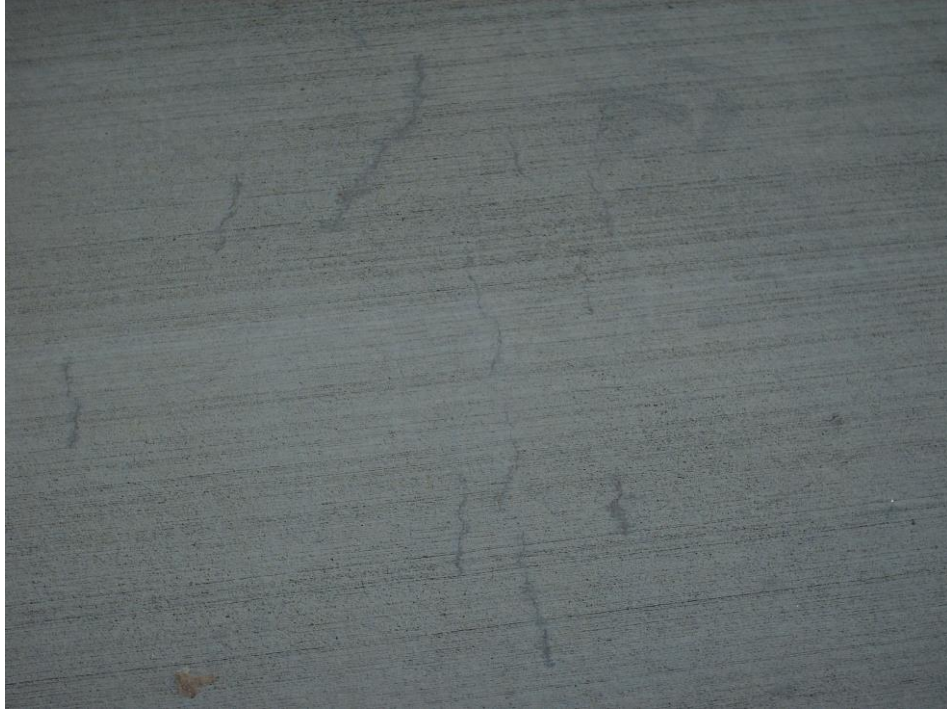
Resim 4. Zemin Betonunda Plastik rötre çatlağı

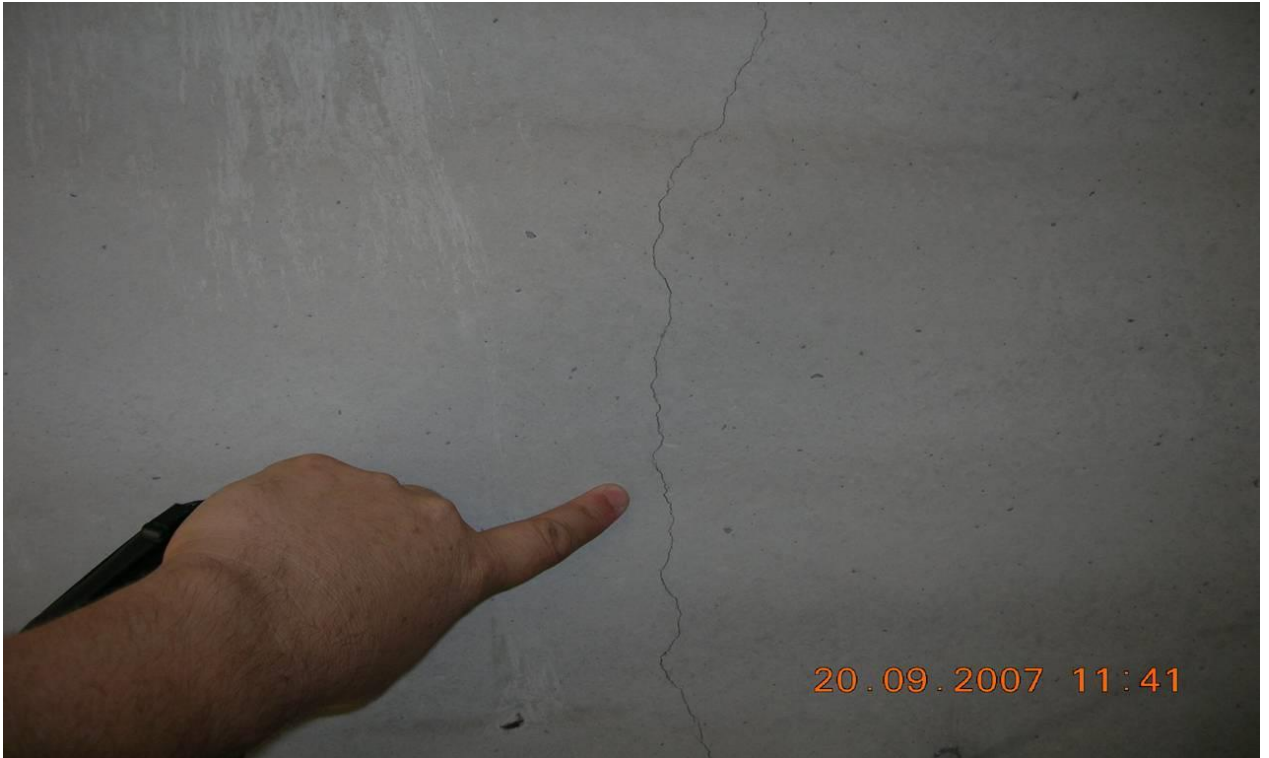
Bu tür çatlaklar (Resim 5,6) perdenin oturduğu yerde bulunan düşey donatıların ve bazı yerlerde de uç kısmında kolon bulunan perdelerin serbestçe rötre (büzülme, kışalma) yapması engellendiğinde oluşur. Bu rötre zamanla kuruma rötresi olarak devam eder ve 3 ay gibi bir zaman sonra büyük bir çoğunlukla genelde son bulur. Bu olay çimento dozajının yüksek olduğu (dolayısıyla beton sınıfının ve hidrasyon ısısının yüksek olduğu) yerlerde daha fazla olur. Beton kütle betonu davranışında olur.

Resim 5a. Perde çatlağı

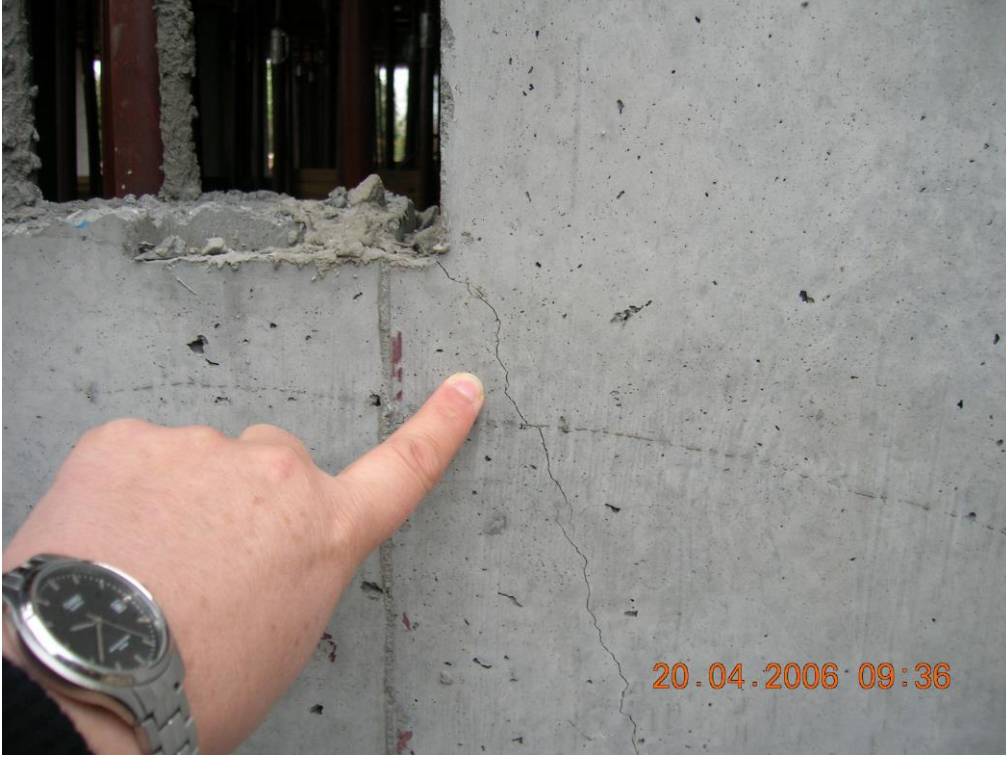
Resim 6. Perde çatlağı

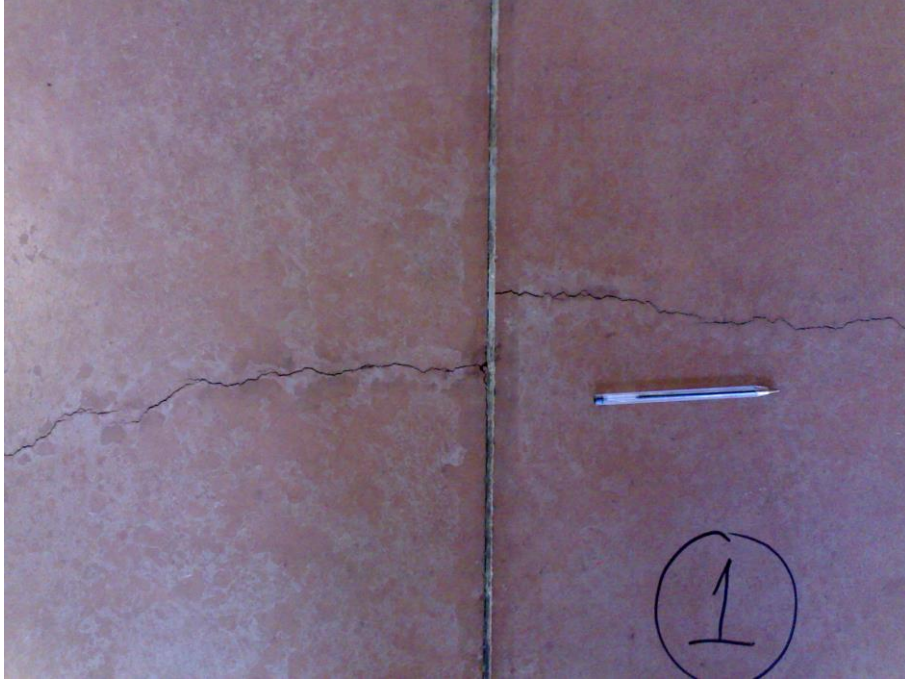
- Çatlaklar büyük döşeme anolarının ortasında ve anoların bir tarafından başlayıp, kesilmiş derzide geçerek, diğer anoya devam etmektedir (Resim 1). Beton sınıfının yüksek oluşu, dolayısıyla çimento hidrasyon ısısının yüksek oluşu, çatlak oluşumunda, artışında ve beton rötresinin artmasında bir etkindir. Kaplama betonu C35 kalitesinde bir betondur. Beton ayrıca üzerinin ıslak bez ve bunun gibi benzeri kapatmalarla örtülmesi gibi korumada gerektirir. Döşeme anolarının derz kesim yerlerinde bir anodan diğer anoya giden çatlaklar, derzlerin zamanında kesilmediğinin göstergesidir. Eğer zamanında kesilmiş derzler mevcut olsaydı, beton rötresini derzleri açarak yapacak ve bu kısımlarda çatlak oluşmuyacaktır.

Resim 7: Döşeme kaplamasında beton çatlağı

Bu tip döşeme anolarının çatlaklarının oluşmasında en büyük etken anoların büyük kesilmiş olmasıdır. Beton sınıfının ve dozajının yüksek olduğu bu gibi döşemelerde en büyük ano boyutu 10-12 m<sup>2</sup> olmalıdır. Bu anolarda olması muhtemel çatlaklar plastik rötre gibi olarak başlayıp, kuruma rötresi gibi devam edecektir. Bu tip çatlaklar başladığında ve derzler uygun derinlikte ve özellikle zamanında kesilmediğinde, çatlak bir anonun kenarına gelir ve ona kenara ve o noktaya yakın yerden diğer anoya devam eder. Bu tip çatlakların oluşumu beton sınıfının ve dozajının yüksek olduğu durumlarda fazladır. Bu gibi ano büyüklüğünden meydana gelen çatlakların bir kısmında hafif rüzgar olsa bile plastik rötre karakterine dönüşebilir.

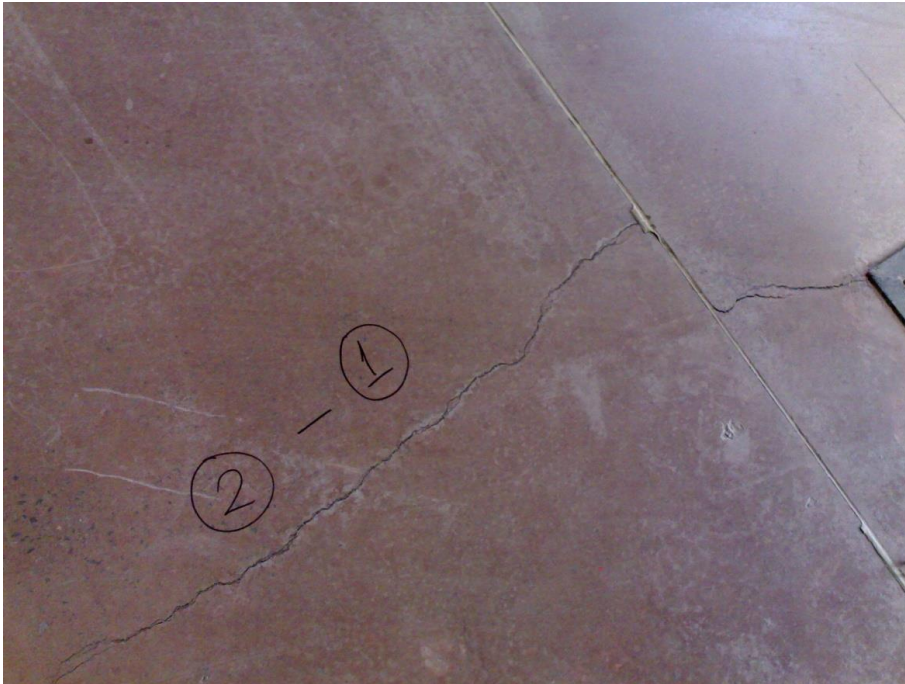
- Belli bir kısmı anoların ortasından tek boyutlu ve tek yönde geçmekte olan oturma ve rötre çatlağı (Resim 8).

Resim 8 : Döşeme kaplamasında beton çatlağı

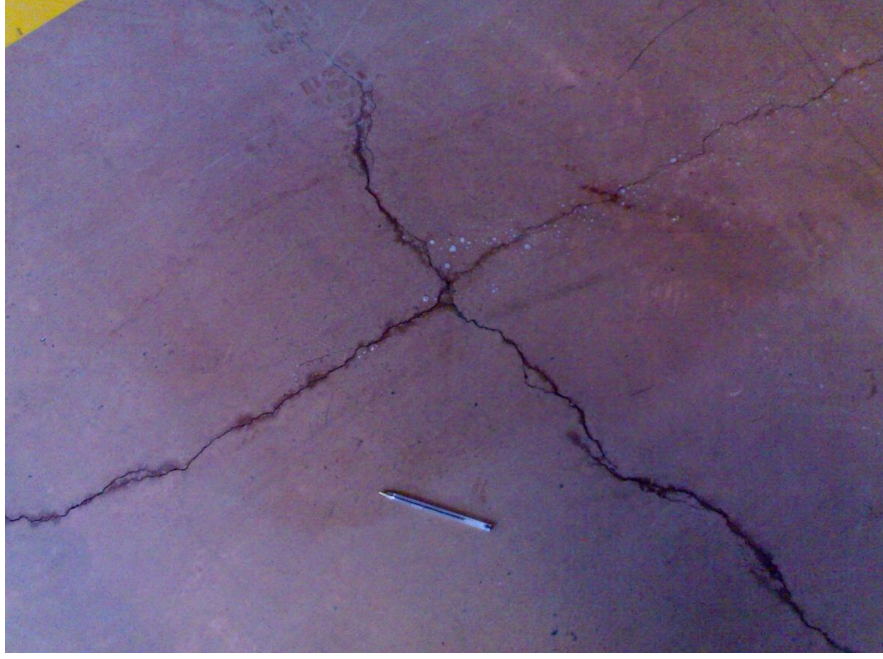
Zemin oturması veya zeminin alt kısmının daha önceden uygun olmamasından dolayı oluşan çatlaklar (Resim9) .

Resim 9 : Döşeme kaplamasında beton çatlağı

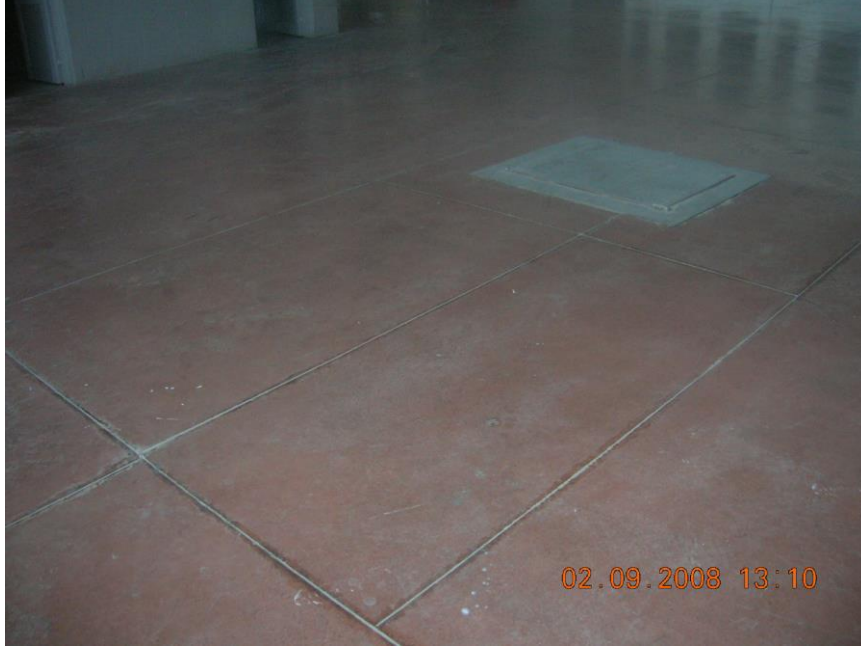
Aşağıdaki anoların küçük döküldüğü durumlarda herhangi bir çatlak oluşmamaktadır (Resim 10).

Resim 10 : Çatlamamış küçük anolu döşemeler

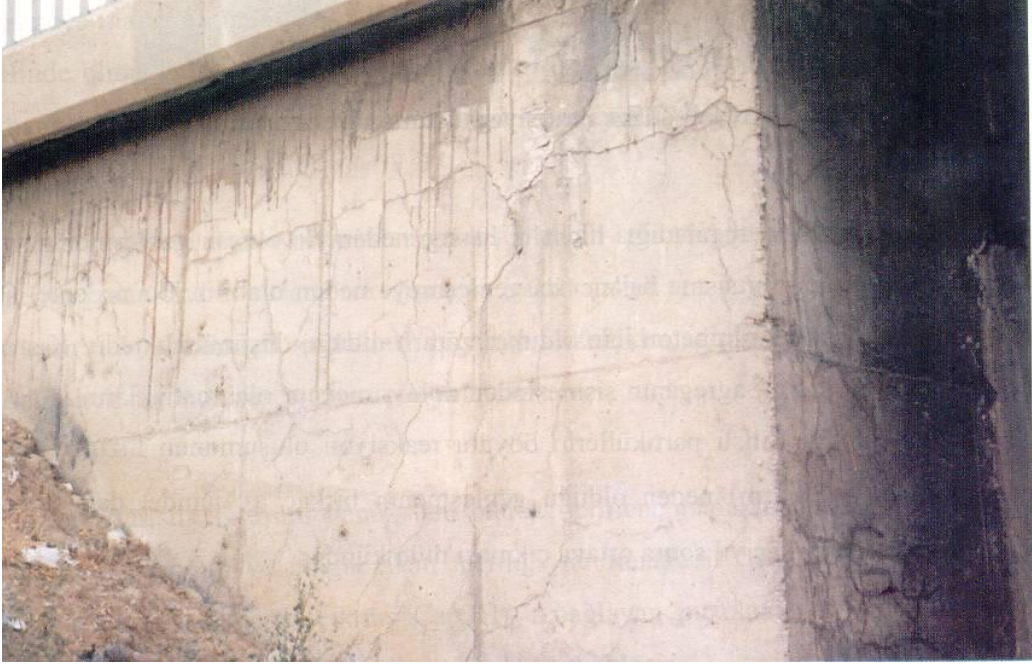
Resim 11. Alkali Silis Reaksiyonu (İzmir)

- Reaktif olmayan agrega kullanımı,
- Betondaki toplam alkali miktarının kontrol altına alınması, (betona curuf, uçucu kül ve mikrosilis gibi mineral katkıları ilave edilmesi veya bu tip katkıları içeren çimento kullanılması yoluyla (curufllu çimento gibi)
- Betonun yüksek rutubete (> %80) maruz kalmasının engellenmesi gereklidir.

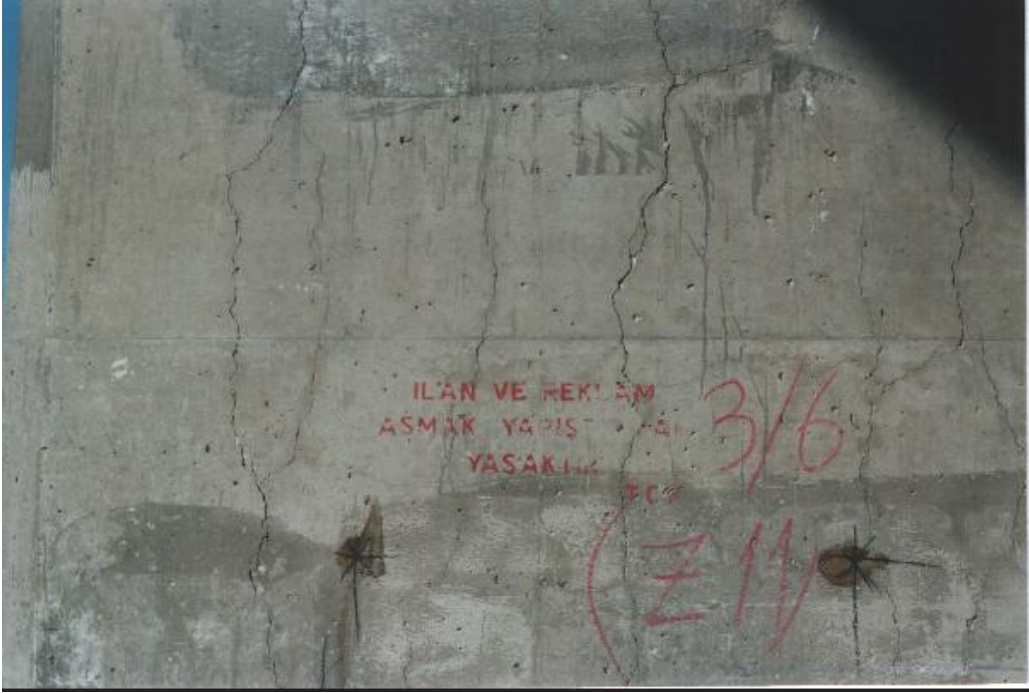
Resim 12. Alkali Silis Reaksiyonu (İzmir)

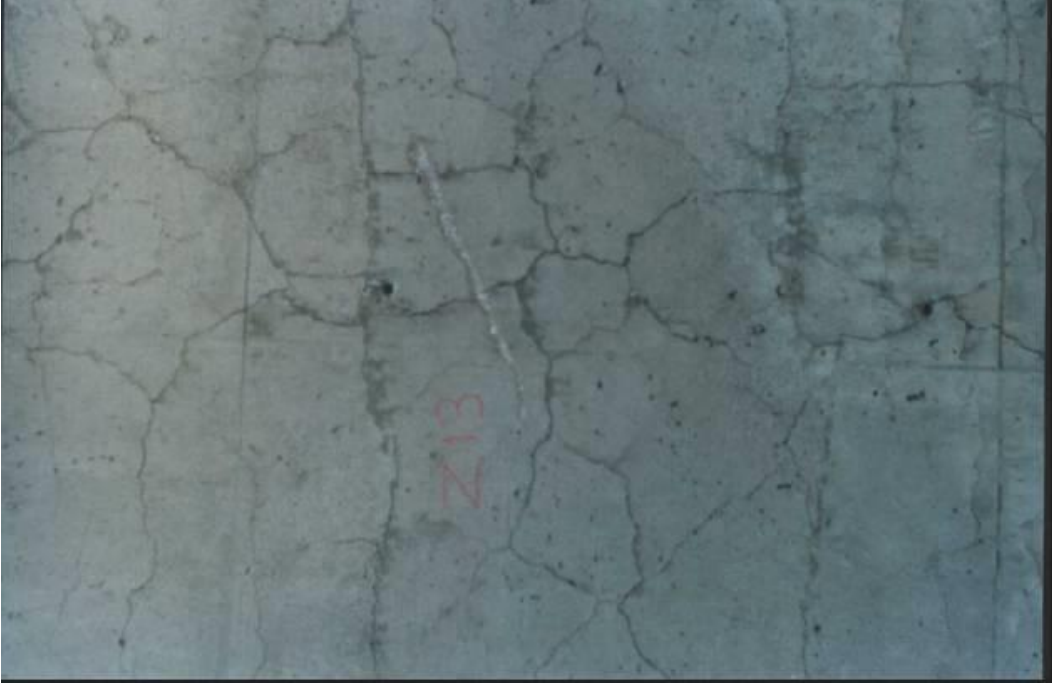
Resim 13. Alkali Silis Reaksiyonu (İzmir)

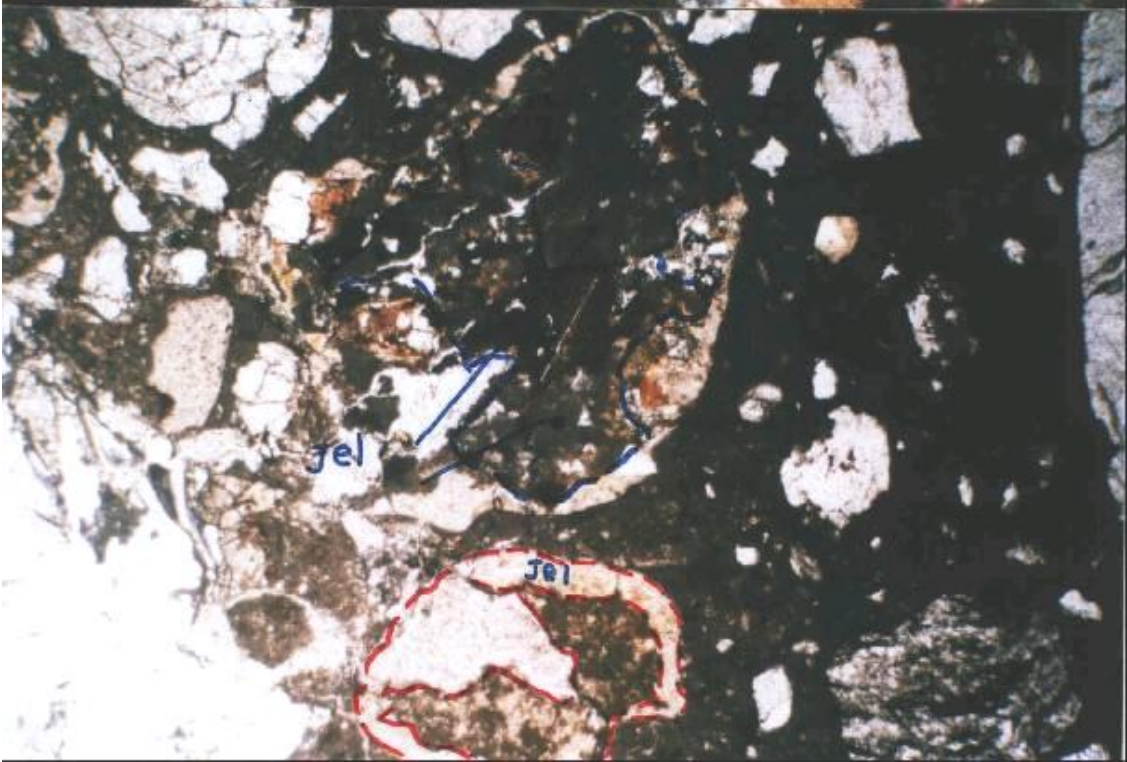
Resim 14. Alkali Silis Reaksiyonu (İzmir)

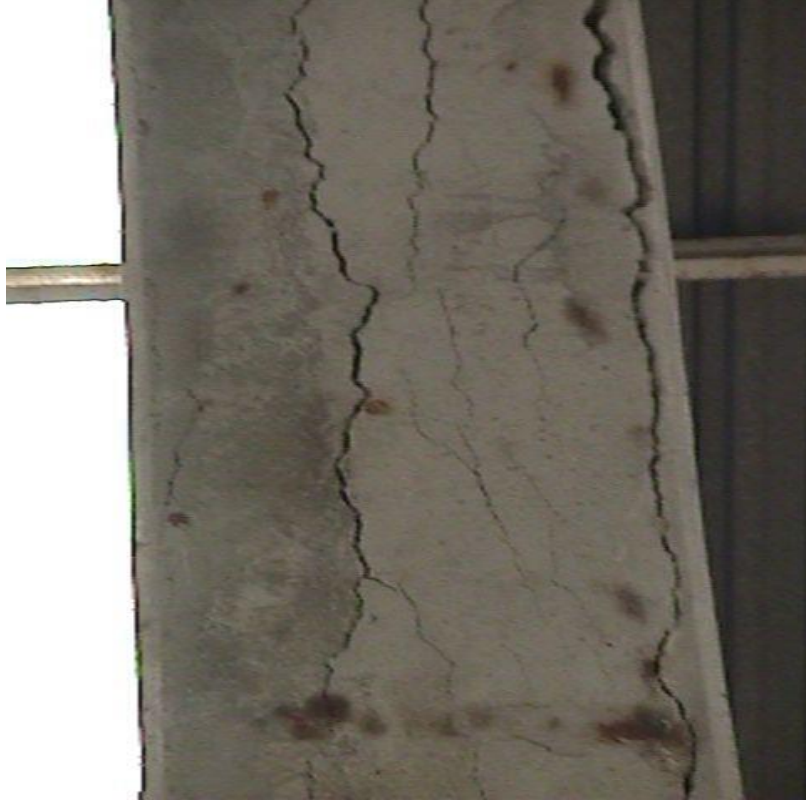
Resim 15. Donatı korozyonu çatlağı
