# Aya Sofya'nın Kaderi Üzerinde Risk Altındaki Kültürel Mirasımızın Yıldız Tartışılması

*Mircan Kaya*

*İnşaat Mühendisi, Deprem Yüksek Mühendisi*

## 5- Aya Sofya- Zamanının Ötesinde bir Yapı

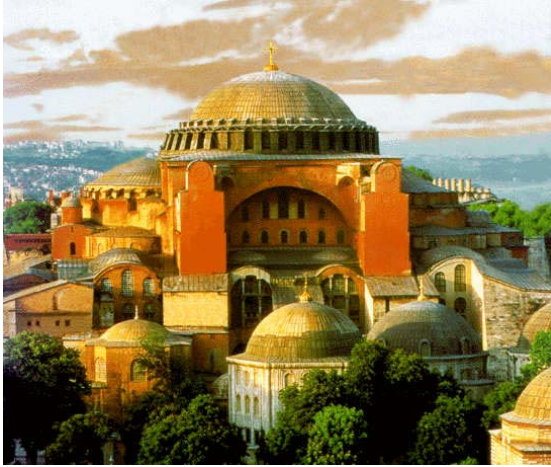
Günümüz Aya Sofya'sı, kubbeler, ayaklar, destek duvarları, pantantifler ve farklı zamanlarda din veya restorasyon adına ilave edilmiş minareleri ile karman çorman bir yapıdır ancak bugüne kadar ayakta kalmasını sağlayan asıl gücünü orijinal kare şeklindeki çekirdeğinden alır.

Aya Sofya, kubbeyi destekleyen ve ayaklara doğru uzanan kemerler üzerine kurulmuştur. Mühendis ve mimarların çoğu Aya Sofya'nın basit geometrik oranlara ve Panteon gibi mevcut yapı örneklerine dayandığı konularında hem fikirdirler. 31 metre çaplı kubbeyi taşıyan tuğla ve harçtan mamul nervürlerin arasındaki 40 adet pencerenin, çatlaklara engel olmak üzere özellikle yapıldığı bilinmektedir.

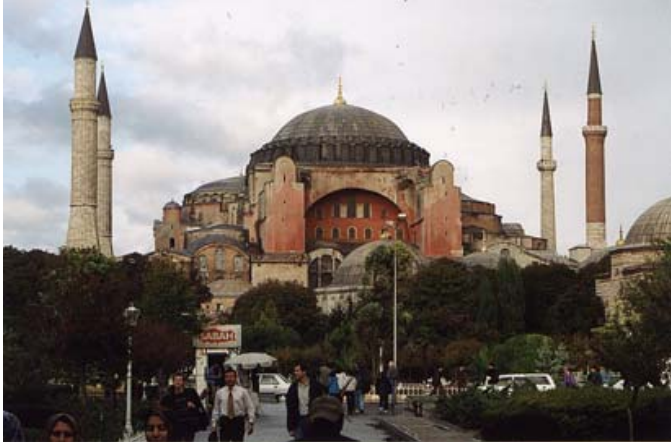
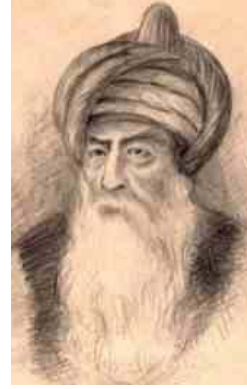
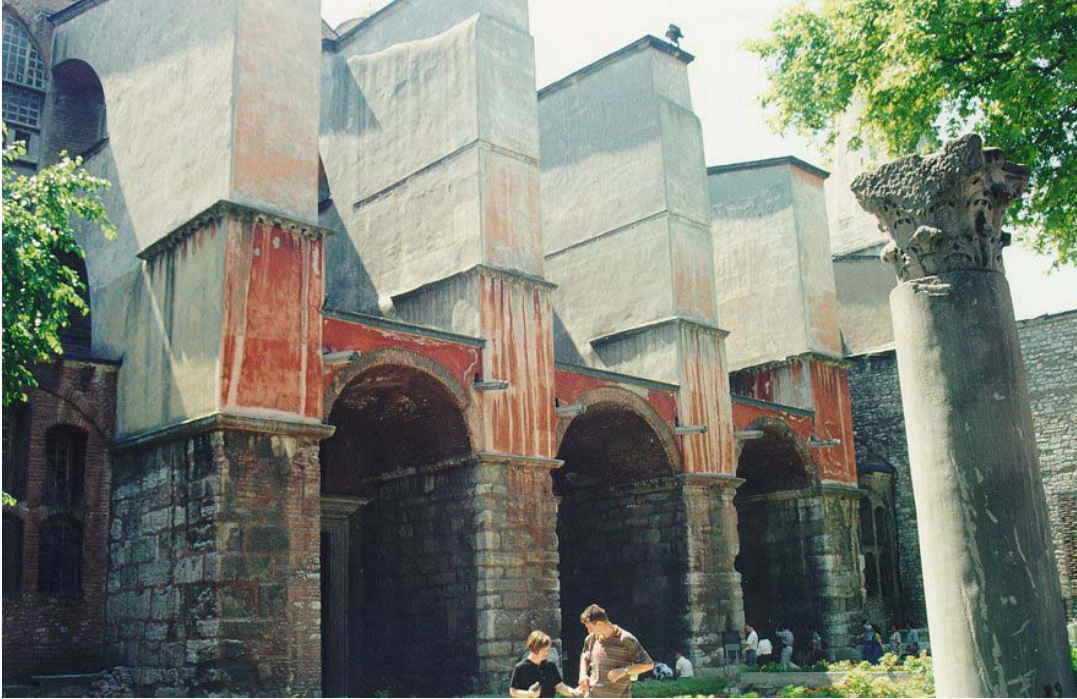
*Aya Sofya'nın (6cı yy) Mimar Sinan tarafından (16cı yy) güçlendirilmesi*
