# Derin Kazıklı Temelerde Yapısal Problemlerin Saptanması ve Çözüm Yöntemleri

İMO İSTANBUL ŞUBESİ

DR. BARAN ÖZSOY

17 ARALIK 2015

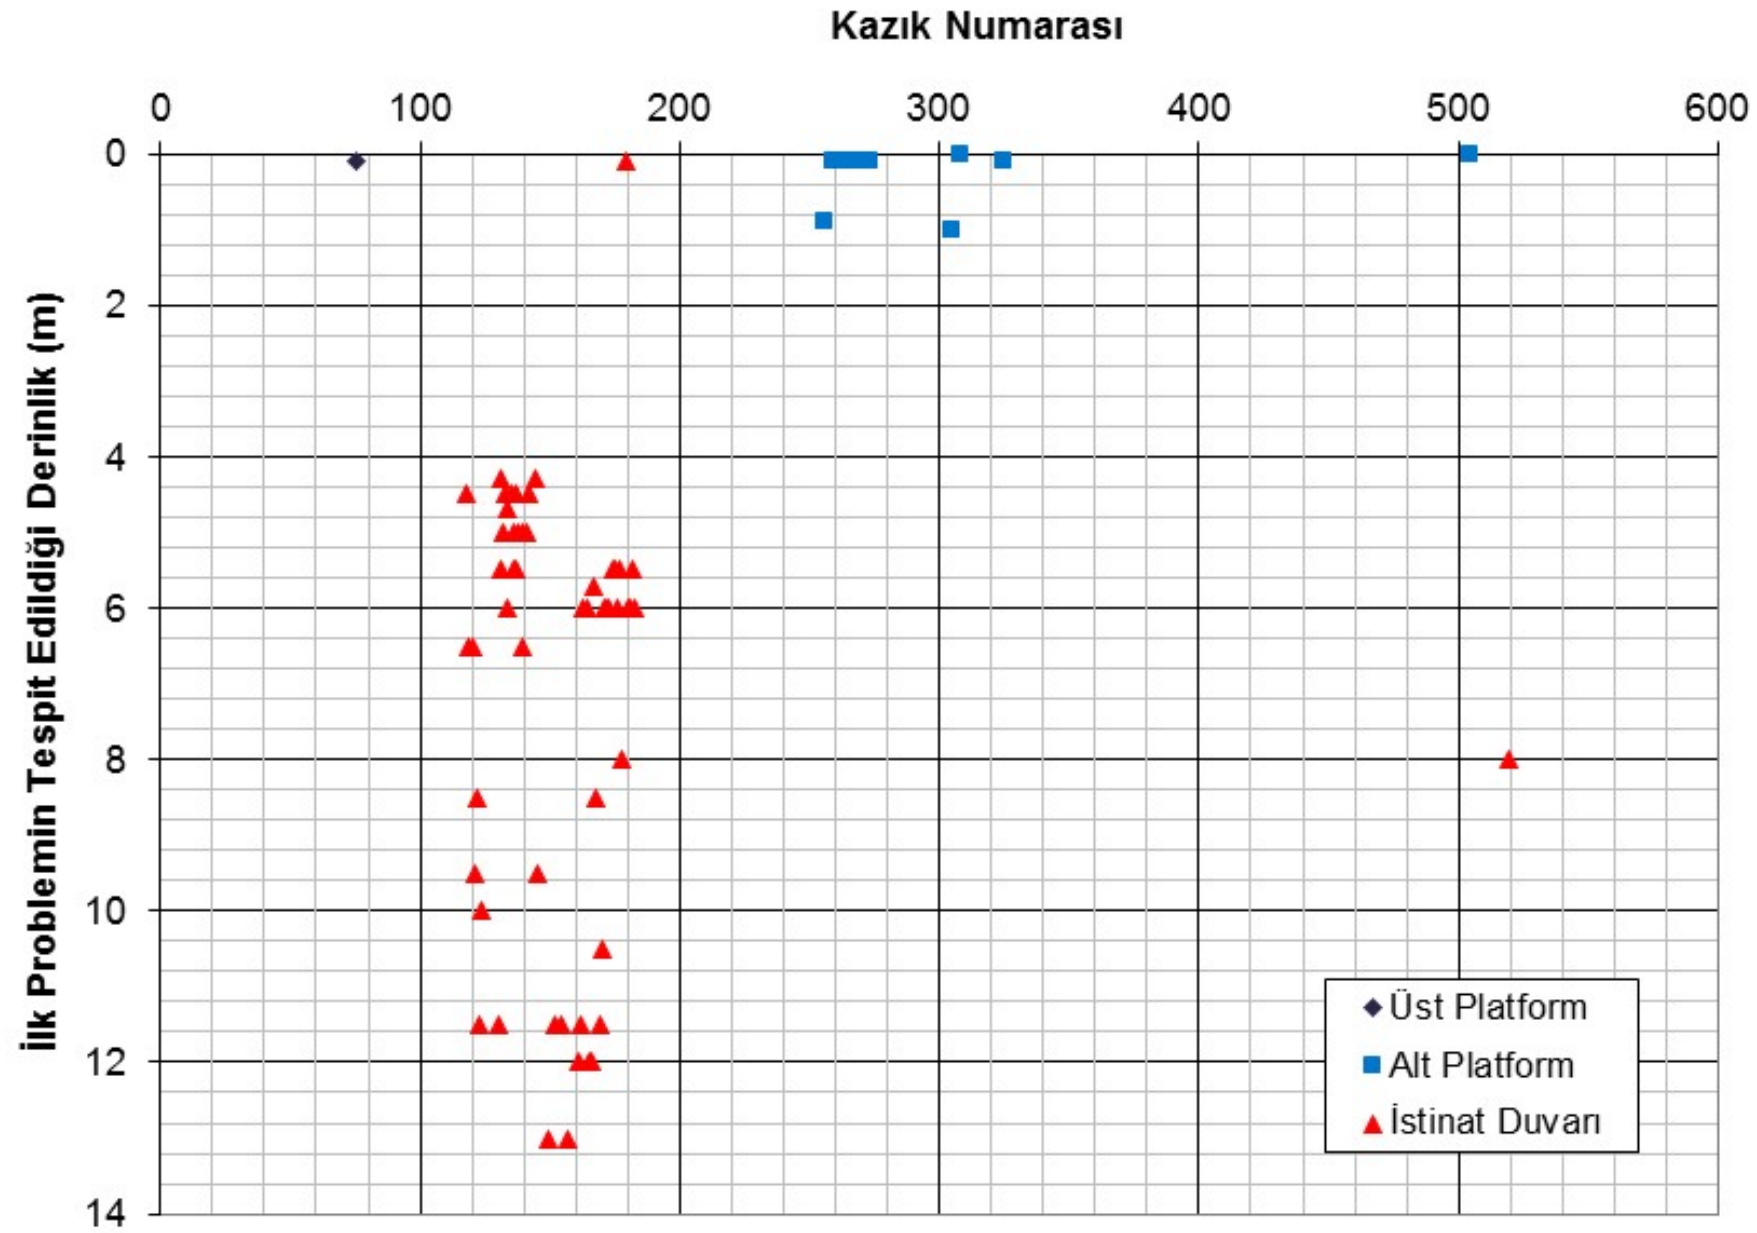
Job No. 6381 Client Ref. 7508PiR  
 Site Name Site Area Retaining Wall Pile No. 157

Pile Details		Strata - all levels re PPL			
Type	CFA	Depth to base (m)	Type	SPT	Vs(m/s)
Bored Length (m)	15.6	1.2	made	10	136
Diameter (mm)	600	5	clay	20	152
Steel	6T20 x 5m	8	clay	30	180
Concrete	?		clay	40	215

Site Visit: 7  
 Test date: 02/05/2007  
 Time: 13.36  
 Engineer:  
 Test I.D.: 35  
 Notes: New

Test level: 0.7 (m) below PPL  
 Data Quality: med  
 Pile Age: >7 days approx.  
 Pile Bar Vel: 4000 (m/s) assumed  
 Penetration: 13 (m) below test level  
 Pile head Stiffness: 0.88 (MN/mm) dynamic

**Acoustic Assessment**  
ANOMALOUS

Anomaly	Depth	Expected Nature	Corroboration	Certainty	Significance
1	11.5m	fracture	other piles in this area confirmed to contain fractures at this level.	high	?
2

**Suggested Actions**  
 Undertake an engineering review of the pile construction details to establish the likely nature and significance (if any) of the anomaly.
