TARİHİ YAPILARIN DEPREM GÜVENLİĞİNİN SAPTANMASI İÇİN GELİŞTİRİLEN DOĞRUSAL OLMAYAN İKİ YÖNTEM VE UYGULAMA ÖRNEKLERİ

Dr. İnsan Engin BAL

Prof. Dr. F. Gülten GÜLAY

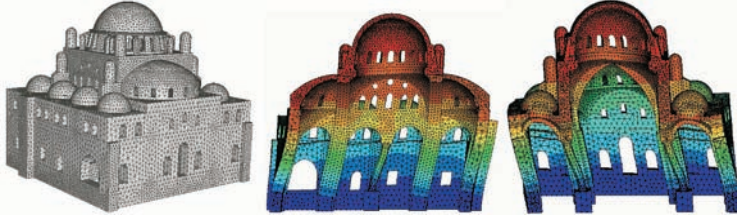
Şekil 1. Beyazıt Camii 3 boyutlu modeli (solda) ile birinci (ortada) ve ikinci (sağda) modlara ait kesit görüntüleri

Çalışma kapsamında önce malzeme modellerinin kalibre edilmesi amacıyla iki adet örnek cami seçilmiş (Beyazıt ve Atik Ali Paşa Camileri) ve bu yapıların bilgisayar ortamında sonlu eleman tekniği kullanılarak üç boyutlu modelleri kurulmuştur. Bu modellerin kurulması için malzeme deney sonuçları ve modellerin doğrulanması için de serbest titreşim deney sonuçları kullanılmıştır (Arun ve diğerleri, 2007; Thaskov ve Krstevska, 2006). Bu üç boyutlu doğrusal modellerden yapının genel durumu ve dinamik karakteristikleri ile mod şekilleri hakkında bir fikir edinmek mümkün olmuştur (bkz. Beyazıt ve Atik Ali Paşa Camileri için sırasıyla **Şekil 1**, **Şekil 2** ve **Şekil 3**).

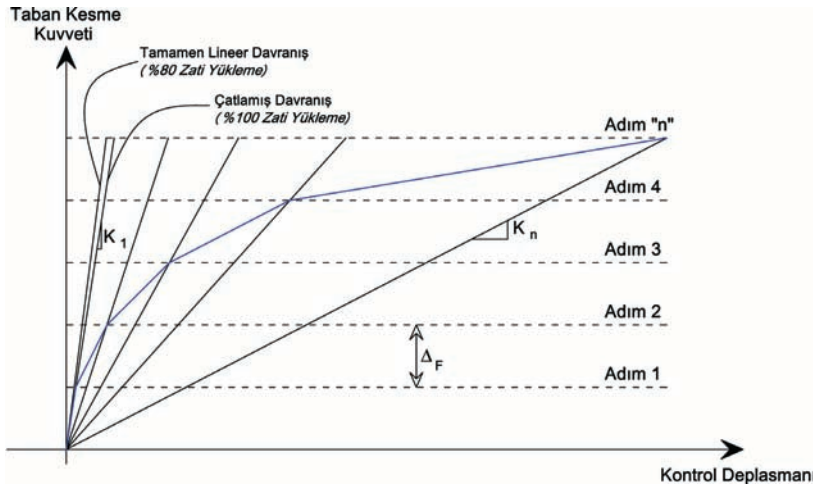
Şekil 4. Doğrusal olmayan basitleştirilmiş 1'inci yaklaşıma ait şematik kapasite eğrisi

taban kesme kuvveti - kontrol deplasmanı grafiğinin şematik olarak gösterimi **Şekil 4**'de görülmektedir. Beyazıt Camii'nin ana çerçevesine (bu çerçeve **Şekil 5**'de verilmiştir) ait kapasite diyagramı da **Şekil 6**'da verilmiştir. Yöntemi özetleyen bir akış

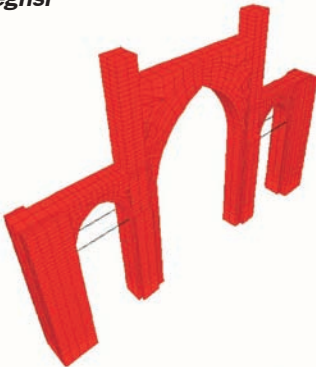
Şekil 5. Beyazıt Camii'nde doğrusal olmayan analizi yapılan çerçeve

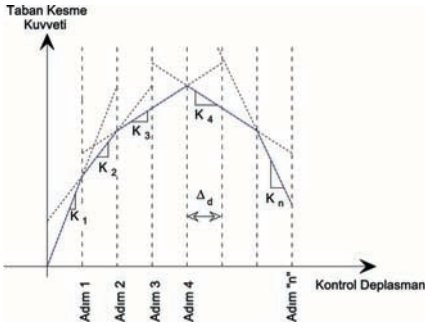
Şekil 8. Doğrusal olmayan ikinci yaklaşıma ait şematik kapasite eğrisi

Kullanımı önerilen bu ikinci yöntem Atik Ali Paşa Camii'nin onarım ve güçlendirme gördüğü tahmin edilen (Yüksel, 1983) aksında uygulanmış ve kullanılan limit durumlar Tablo 4'de verilmiştir. Yöntemden elde edilecek şematik kapasite diyagramı Şekil 8'de görülmektedir. Yapının OpenSees programında oluşturulan modeli Şekil 10'da görülebilir.

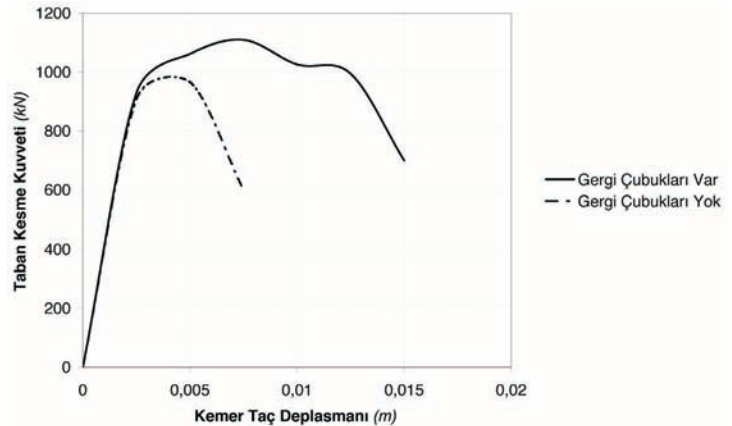
Şekil 11. Önerilen doğrusal olmayan analiz yöntemiyle elde edilen Atik Ali Paşa Camii'nin kapasite eğrisi

Burada ayrıca doğrusal analizlerle elde edilmesi mümkün olmayan mevcut gergi çubuklarının bu yapı üzerindeki etkileri araştırılmıştır. Bunun için analizler bir kez kemerler arası gergi çubuklarının olduğu ve birkez de olmadığı durumlar için tekrarlanarak taban kesme kuvveti ile kemer taç deplasman eğrileri elde edilmiştir (Şekil 11). Her iki durum için elde edilen taban kesme

kuveti tepe deplasmanı eğrileri ise **Şekil 11**'de verilmiştir. Buradan da görüleceği gibi gergi çubuklarının varlığı dayanıma çok fazla katkı yapmasa da yapı sünekliğini 2 kattan fazla artırmıştır. Bu yöntemin çalışmasını açıklayan bir akış diyagramı **Şekil 12**'de verilmiştir. Bu çalışmada önerilen yöntemin en büyük avantajı hızlı ve her adımda muhakkak yakınsayan bir analiz tipi olmasıdır. Kuşkusuz yöntemin birtakım dezavantajları da vardır. Bunlardan en önemli iki tanesi şöyledir:

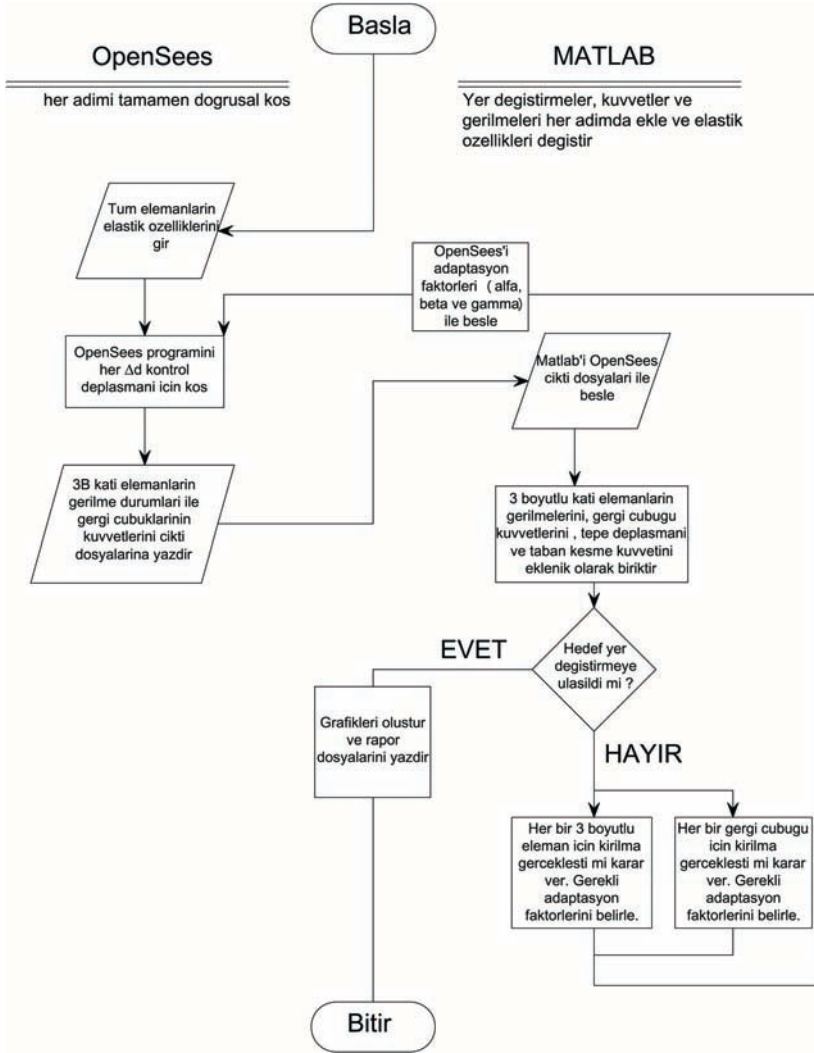
Şekil 12. Önerilen ikinci doğrusal olmayan yöntemle ait akış diyagramı
