**MEVCUT BİR YAPININ YENİ ÇELİK
YAPILAR VE DEPREM
YÖNETMELİĞİ AÇISINDAN
İNCELENMESİ**

GÜÇLENDİRME ÖNERİLERİ

İnşaat Mühendisleri Odası İstanbul Şubesi
Mayıs 2017

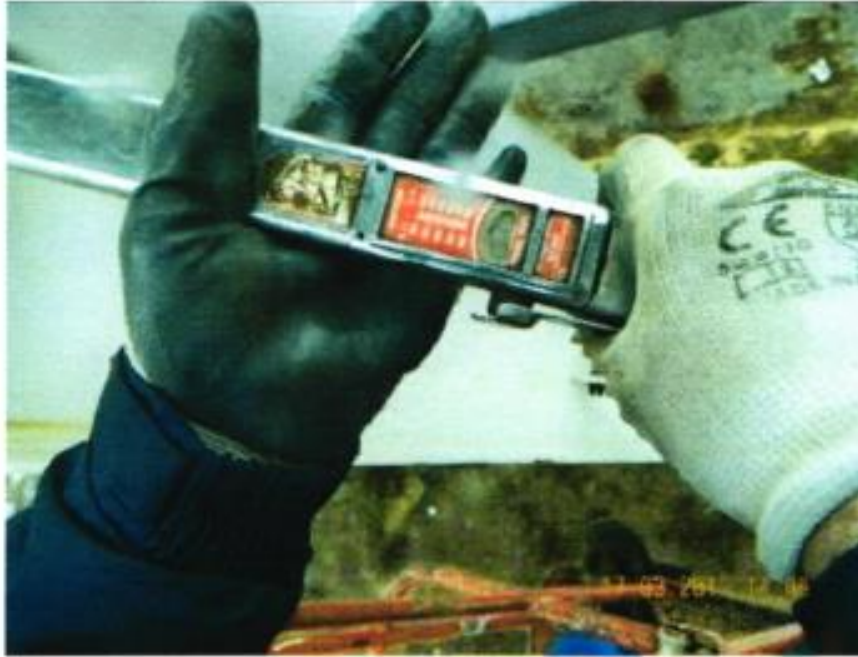
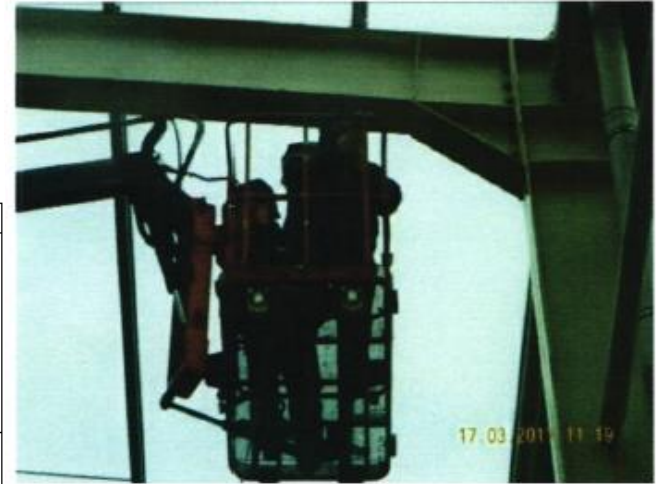
Tork
Kontrolü:

TABLO 13.6 – MİNİMUM BULON ÖNÇEKME KUVVETİ, (kN)*

Bulon	8.8	10.9
M16	88	110
M20	137	172
M22	170	212
M24	198	247
M27	257	321
M30	314	393
M36	458	572

*:Minimum önçekme kuvveti, bulonların minimum çekme kuvveti dayanımının %70 i olarak belirlenmektedir.

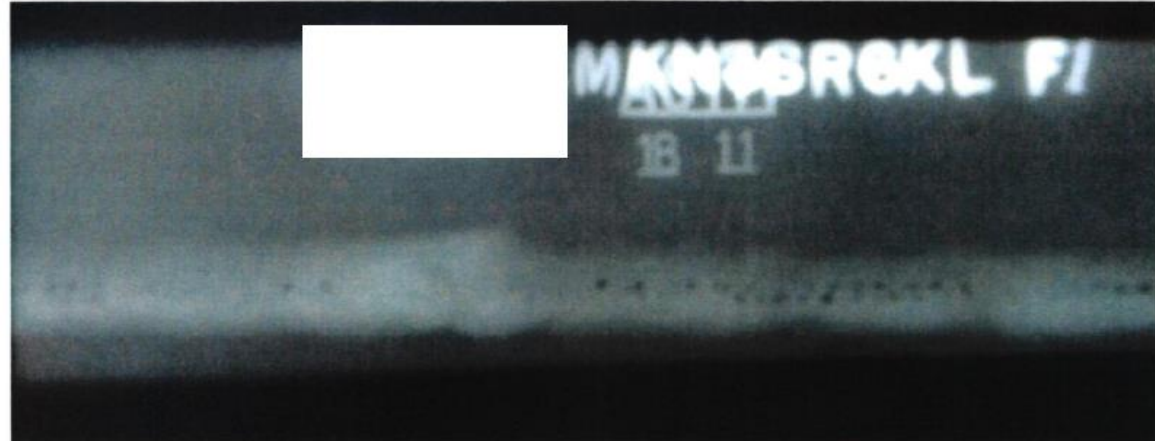
Sıralı gözenekler (elongated porosity)

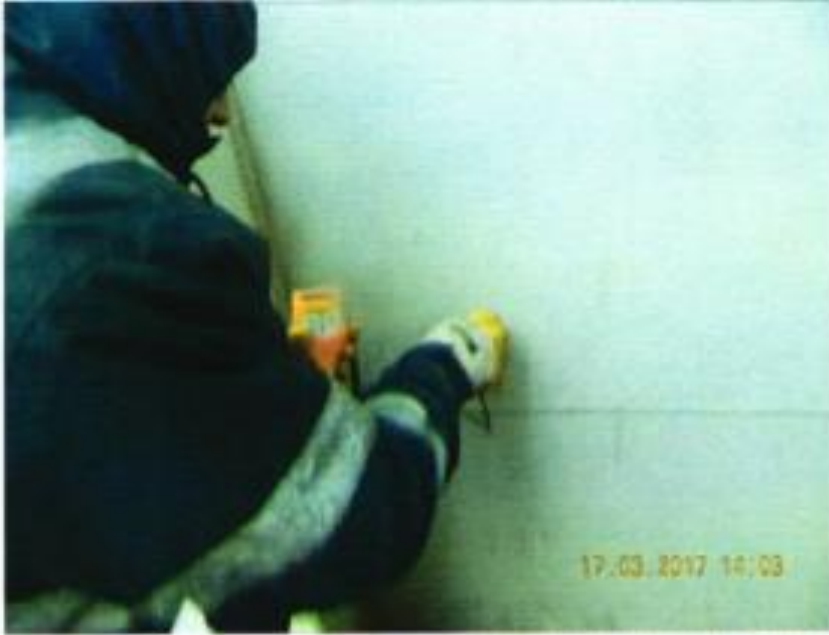
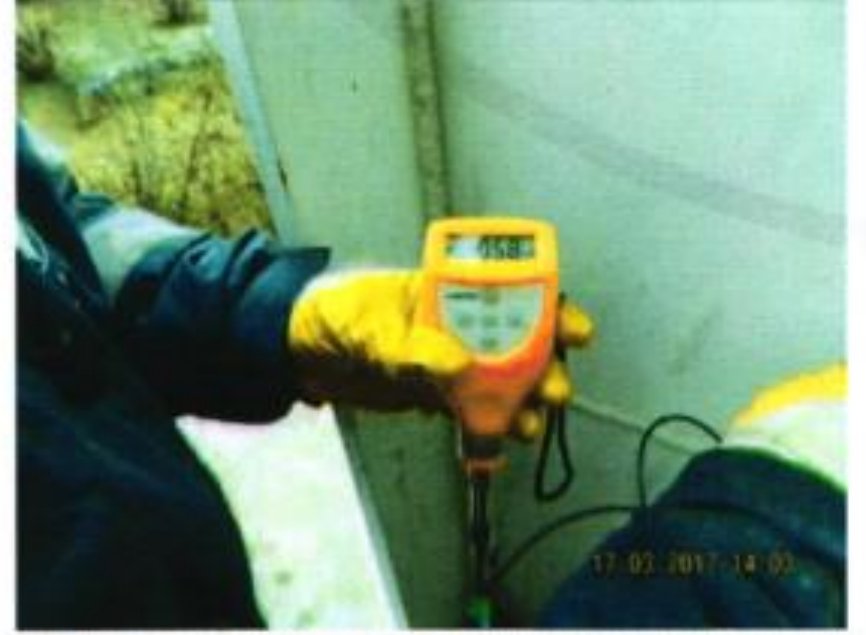
Boya Kalınlıklarının Ölçülmesi:

Boyanacak Yüzey	Boya ve Satıh Hazırlama	Tabaka	Kuru Film Kal. (Mikron)
Tüm Çelik Konstrüksiyon Yapı Elemanları	Grit/Shot Blasting SA 2.5	Astar	25 µ
	Tanımlama A		
	Kaynak yerleri ve yanmış boya ların temizlenmesi ve yağdan arındırma	Astar	60 µ
	Tanımlama B		
	Astar tamiri ve yağdan arındırma	Sonkat	60 µ
	Tanımlama C

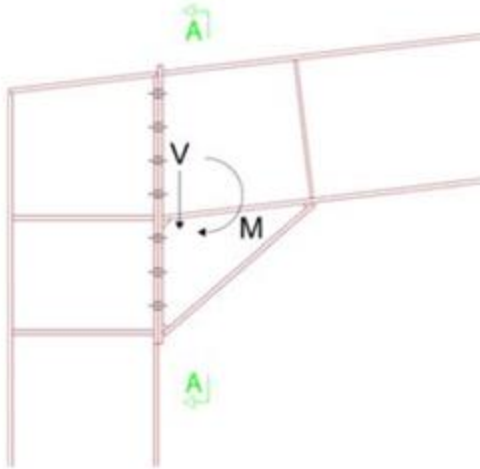
Guseli Kolon-Kiriş Birleşim Hesabı

Kolon: HI530-10-15*250

Kiriş: HI530-10-15*250 $b = 25 \text{ cm}$
 $k = 72,3 \text{ cm}$

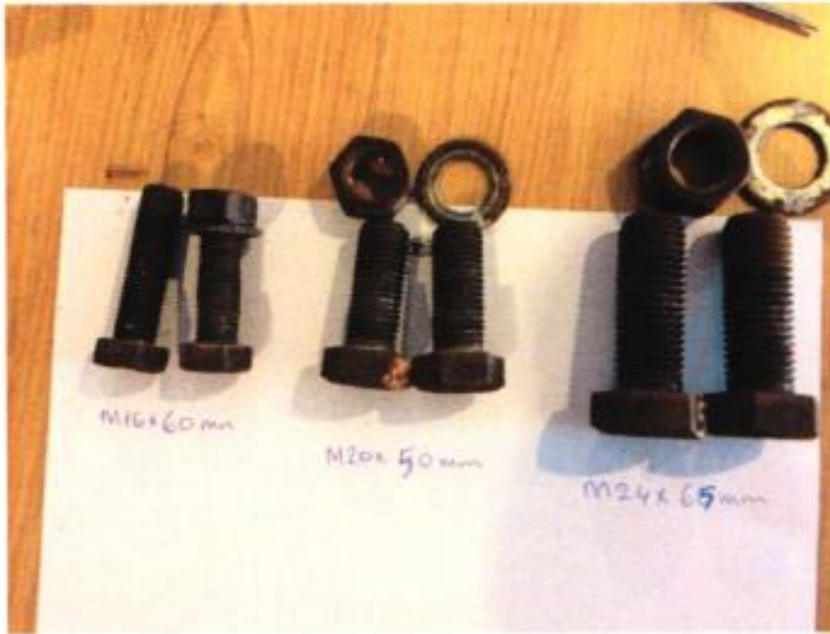
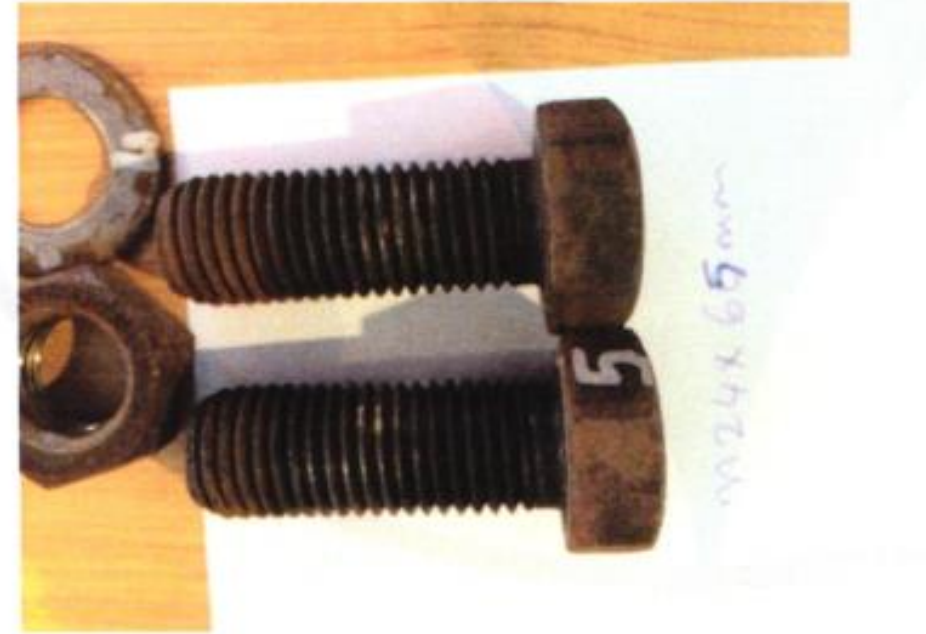
Birleşimlerde kullanılan civatalar:

Bu tip civatalar yüksek mukavemetli civata tiplerinden olmayıp, yapısal çeliklerde kullanmaya uygun değildir.

Yapıdaki tüm cıvatalar TS EN 14399 yönetmeliğine uygun cıvatalarla değiştirilecektir.

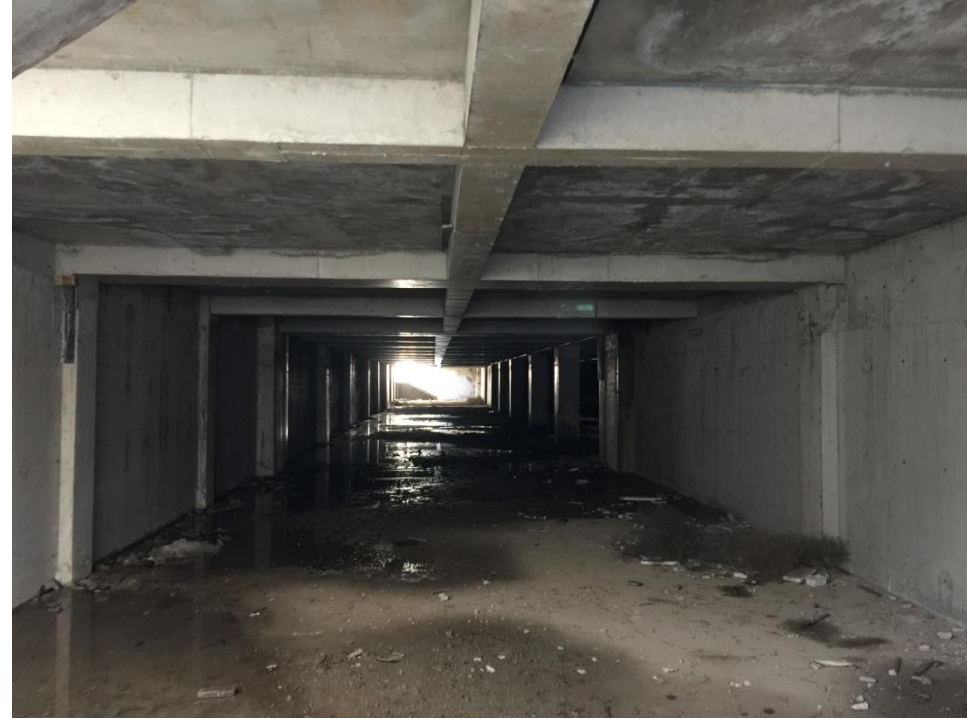
Mevcut yapılan projede ön iki aksta bodrum katına sahip bir ofis binası bulunmaktadır. Yerinde yapılan incelemeler aşağıda gösterilmiştir.

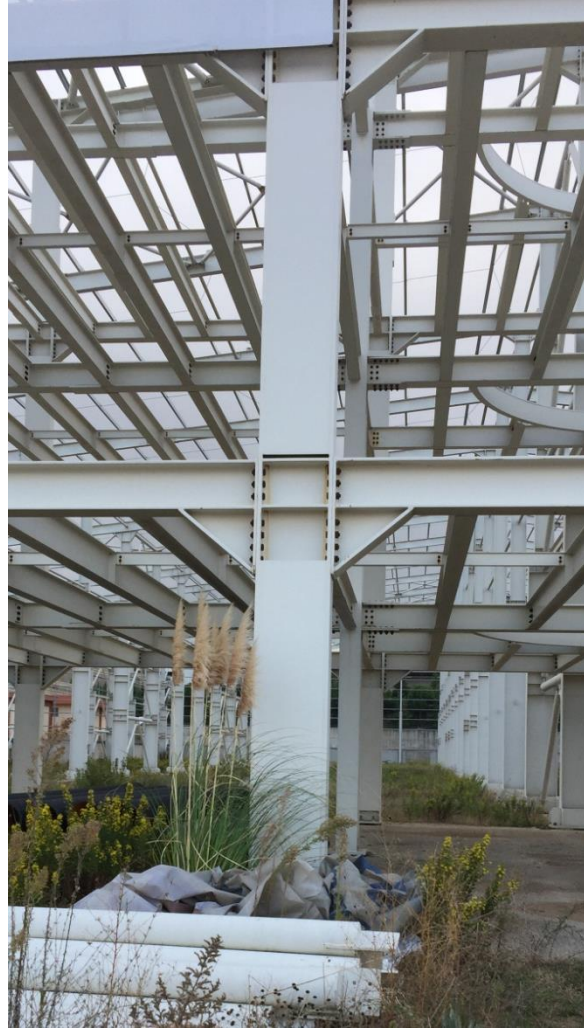
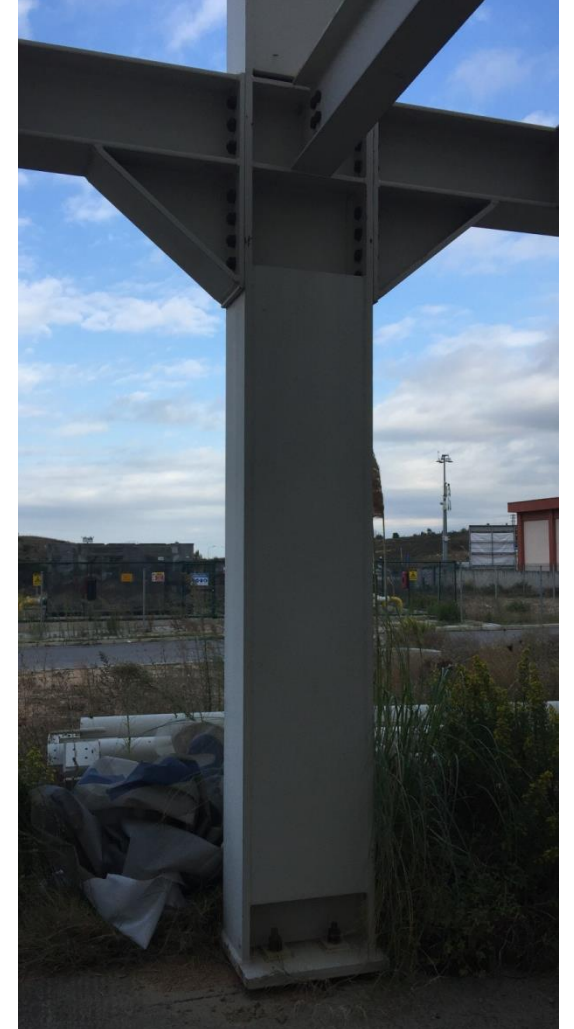
Çelik imalat ile ilgili hatalar:

Kolon gövdeleri levhalarla takviye edilmeye çalışılmış ancak düğüm noktalarında bu levhalar devam ettirilmemiştir. Bu uygulama düğüm noktası rijitliğini zayıflatmıştır.

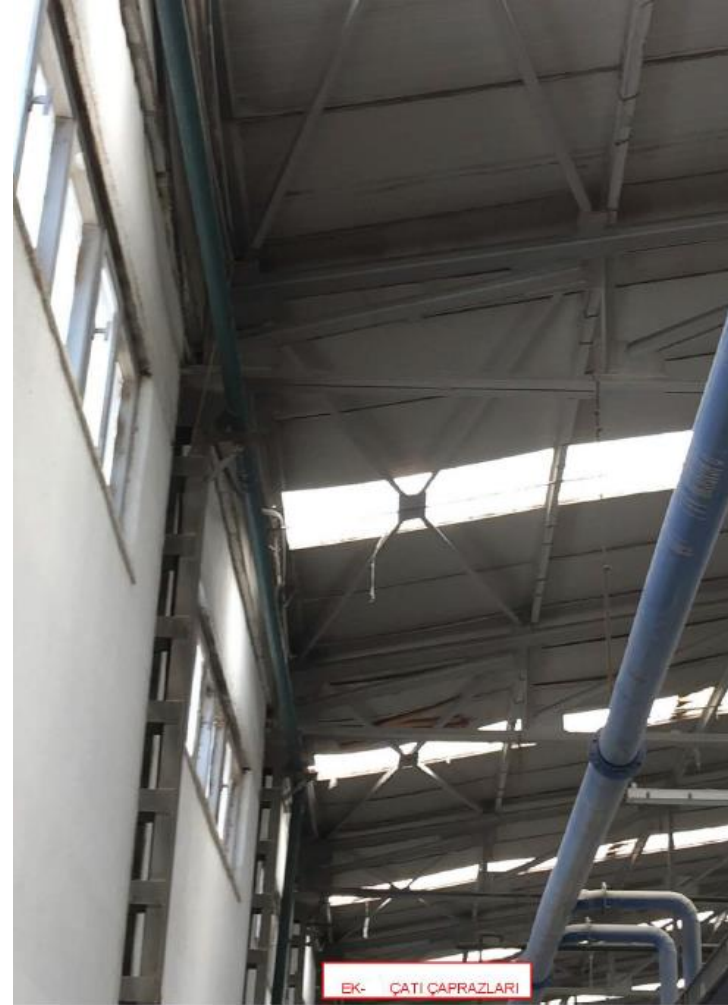
EK- ÇATI ÇAPRAZLARI

Çatı çaprazları ortalarından tutulmadığı için burkulma boyu yetersiz kalmaktadır.

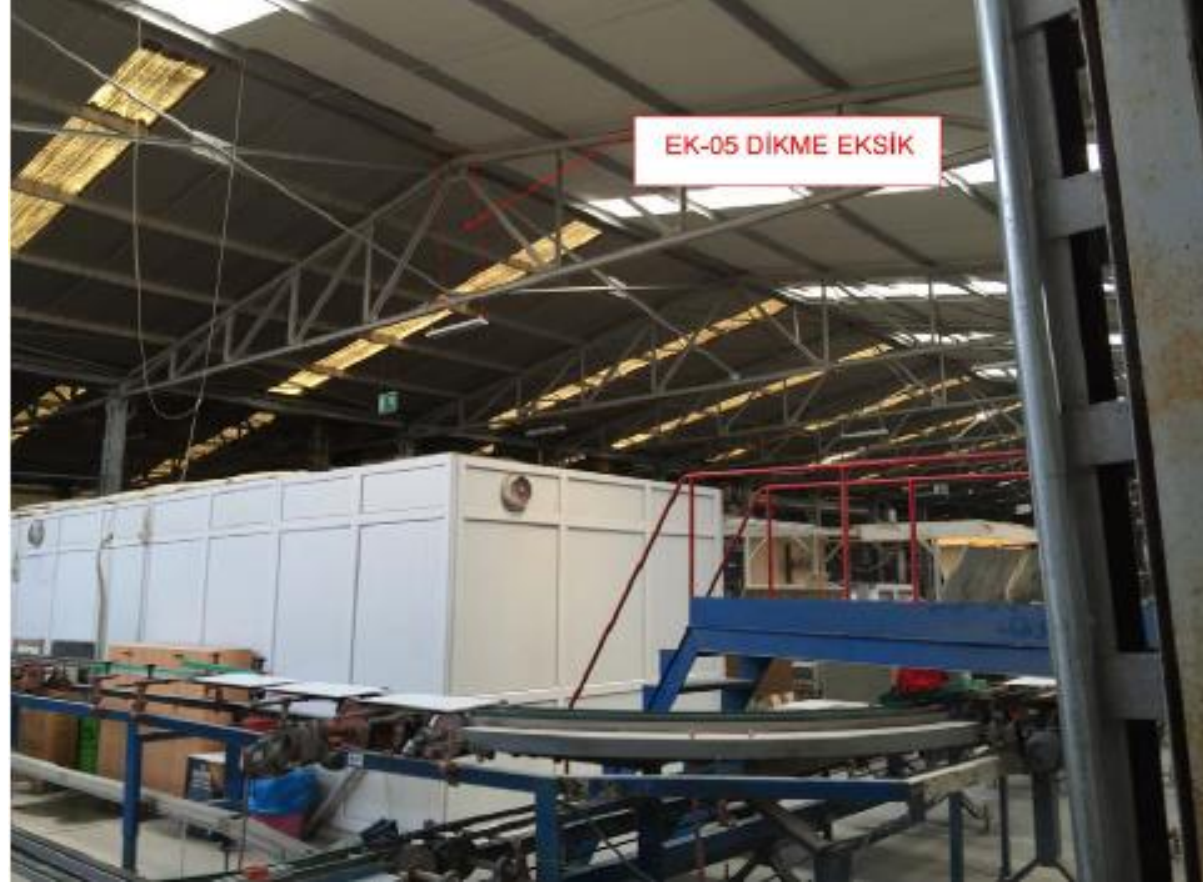
Makaslara mahya bölgesinde bağlanan düşey düzlem çaprazları arasında dikme elemanı konulmamıştır. Bu durum alt başlıklarda düzlemine dik eğilme momenti oluşmasına sebep olmuştur.

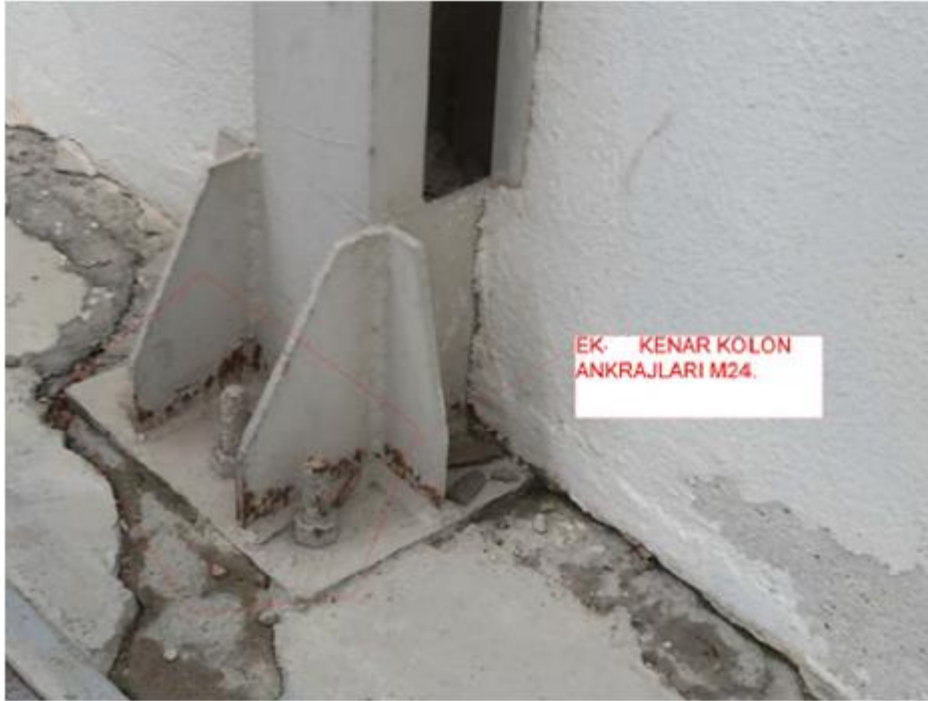
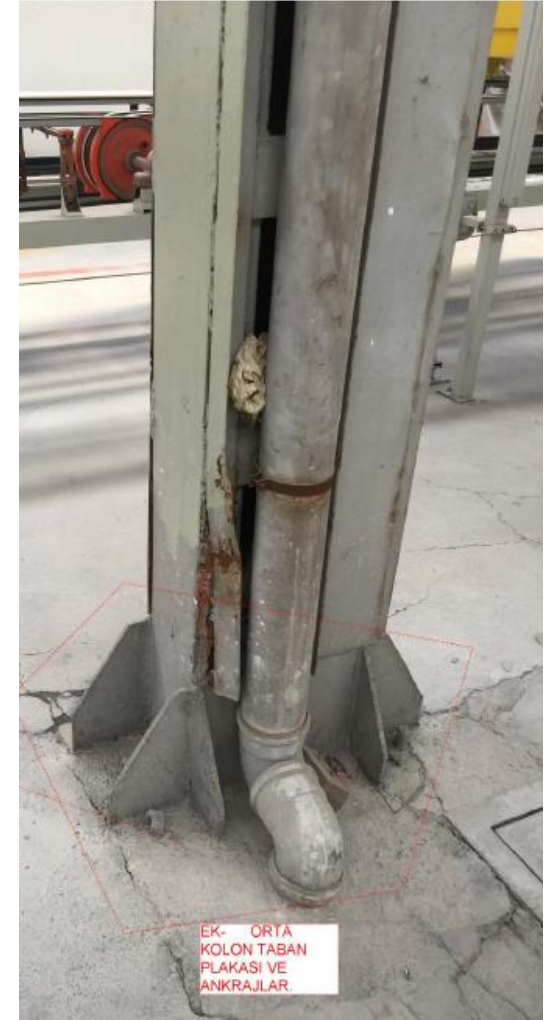
Yapılan hesaplar sonucunda kolon taban plakalarının 2007 Deprem Yönetmeliğine göre yetersiz kaldığı ortaya çıkmıştır.

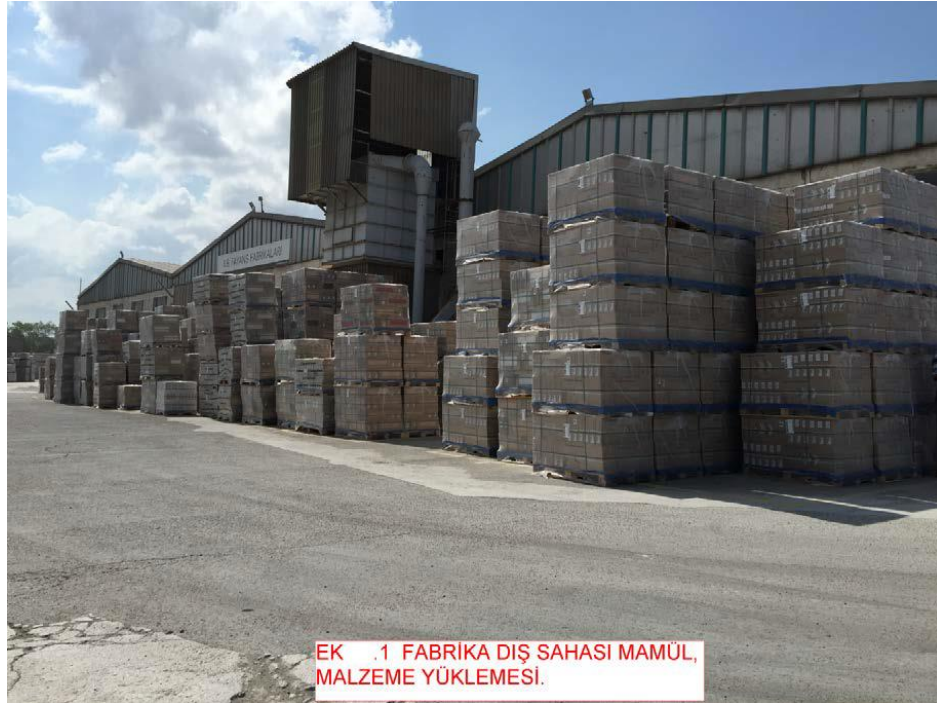
- Belirtilen yapının saha betonlarının kontrolünde ciddi çatlaklara rastlanmıştır. Bunun sebebi araştırılmış; yapının dışında aşırı stoklama yapıldığı ve fabrika sahasına yakın bir kömür ocağında dinamit patlatılarak çalışıldığı saptanmıştır. Oluşan bu büyük çatlaklar üst yapıyı da etkilemiş ve bazı kolonların üst uçlarında aşırı deplasmanlar ve duvar çatlaklarına neden olmuştur.
- Sonuç olarak bu yapının da sökülerek temelden itibaren yeniden inşasına karar verilmiştir.

EK .1 FABRİKA DIŞ SAHASI MAMÜL,
MALZEME YÜKLEMESİ.

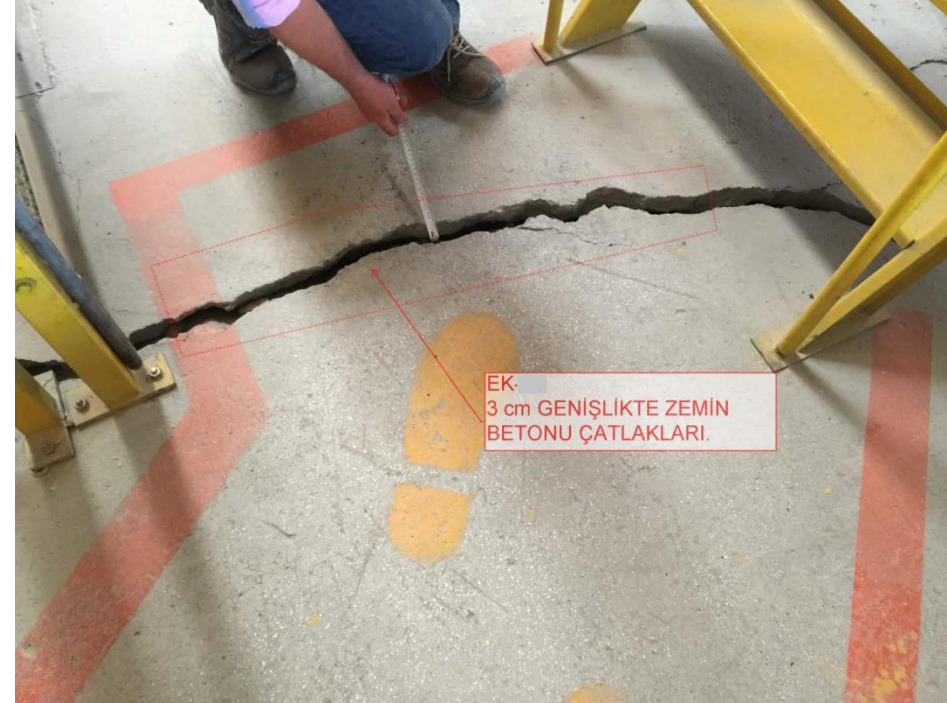
EK-
3 cm GENİŞLİKTE ZEMİN
BETONU ÇATLAKLARI.

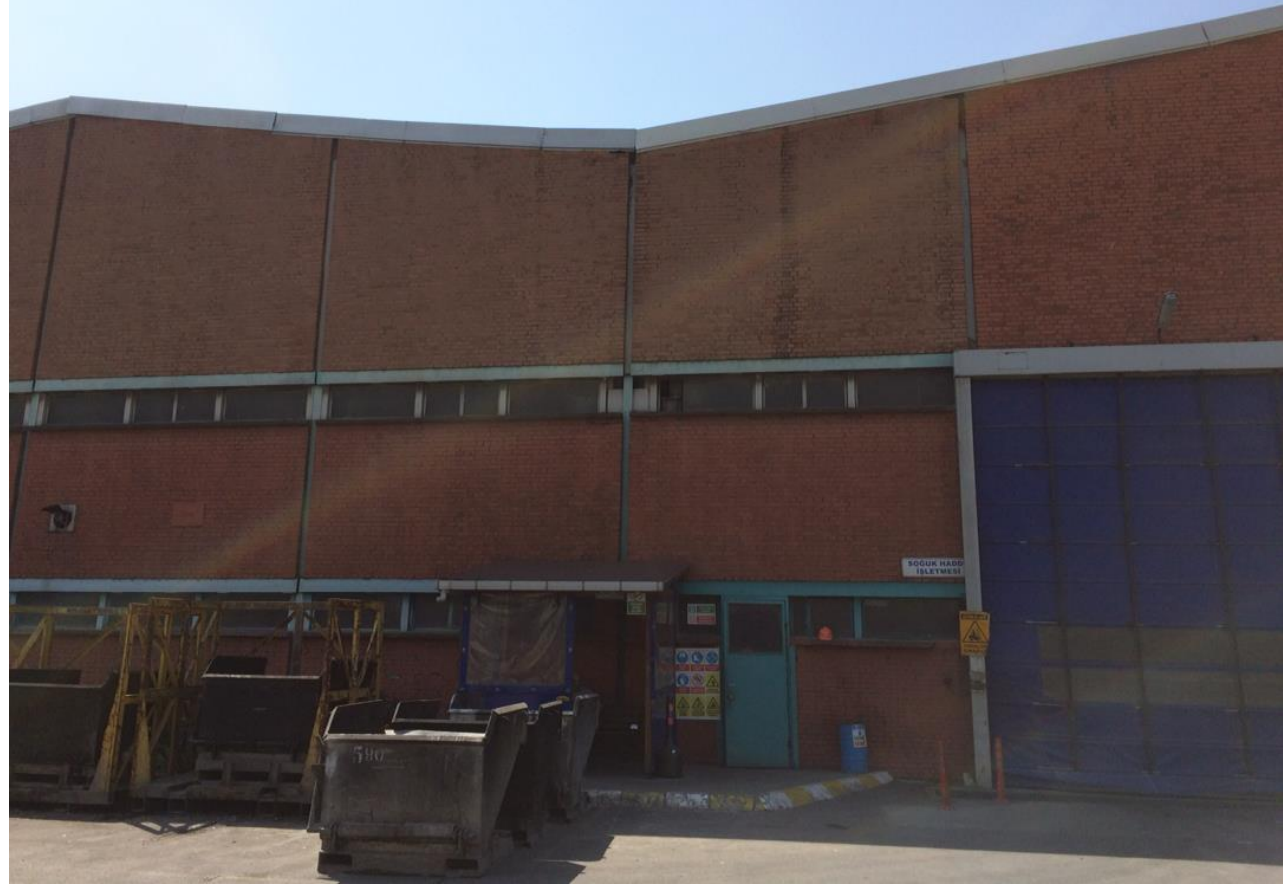
Yapının kalkan duvarı ve yan cephelerinde ateş tuğlasından duvarlar örülmüştür.

Çatı çaprazları ve yan düşey çaprazların boyutlandırılmasında, bu duvarın deprem esnasında oluşturacağı ek kuvvetler de göz önüne alınmalıdır.

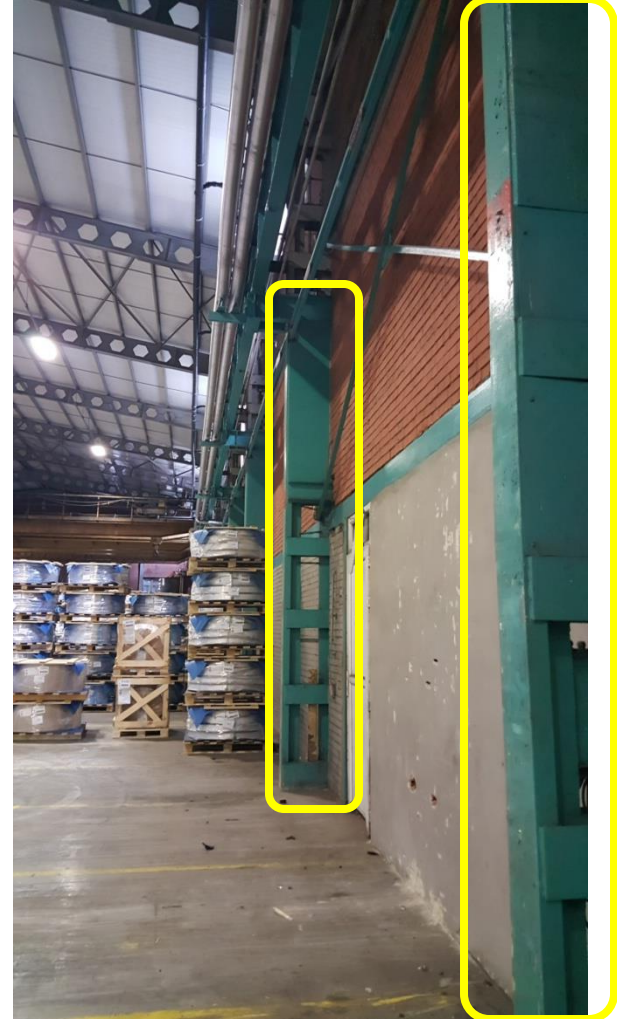
Yapma kolonlarda düzensiz bir şekilde levha kaplanması gözlemlenmiştir. Bu durum yapı davranışını olumsuz yönde etkilemektedir.

Yapı bütünlüğü göz önüne alındığında, bu kaplamaların kolon tabanına kadar indirilmesi gerekmektedir.
