# BETONARME YAPILARDA KARŞILAŞILAN ÇATLAKLAR, OLUŞMA NEDENLERİ VE ONARILMASI

Doç.Dr. Hasan YILDIRIM  
İ.T.Ü. İnşaat Fakültesi  
İstanbul/Türkiye

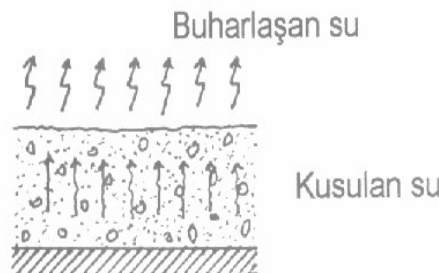
Sıcak ve rüzgarlı havalar, beton dökümü için en olumsuz ortamlardır. Rüzgarlı soğuk ortamlardada bu çatlaklar görülebilir. Gerekli özen gösterilmediği takdirde taze betonda ibü çatlaklar çatlaklar oluşabilir. Bu çatlaklar betonun kalıba yerleştirilmesini izleyen ilk 30 dk. ile 5 saat arasında genelde döşeme gibi geniş yüzeye dökülen betonlarda görülür. Bu çatlaklar geniş yüzeyli olan döşeme, yol, park ve hava alanı betonları gibi betonlarda oluşabilir. Beton yüzeyindeki suyun buharlaşma hızı, betonun içindeki suyun yükselme hızından fazla ise, betonun yüzeyindeki su kurumaya, dolayısı ile betonda büzölmeye başlar. Altındaki beton bu büzölmeye uyum sağlayamadığı için, üst tabakasında çekme gerilmeleri oluşur ve çekme şekil deęiştirme kapasitesinin de düşük olması nedeniyle beton çatlar (Resim2,3a,3b,4). Resim 3a deki çatlaklar beton sınıfının yüksek, dolayısıyla beton hacminin ve çimento hidratasyon ısıısının fazla olması ile de fazla görülür ve bu tip çatlaklar bir yerde termik çatlaklar özellięi de taşıyabilir(Resim 3b). Kütle betonu dışında, çok görüldüğü yerler perde ve döşemenin birlikte döküldüğü yerler olmaktadır.

Plastik rötne de genelde beton yüzeyindeki buharlaşmayı hızlandıran etkenler sırasıyla, beton sıcaklığı, düşük baęıl nem, rüzgar hızı ve ortam sıcaklığı şeklinde sıralanabilir.

Resim 2 . Döşeme Plastik Rötire Çatlağı (Üstten görünüş)

Bu gibi plastik rötre çatlaklarının oluşmasını azaltmak için aşağıdaki önlemleri göz ardı etmemek gereklidir.

- Beton dökümünde çok akıcı betondan uzak durulmalı, beton iyi yerleştirilmeli , plastik rötre çatlaklarının oluşumunu engellemek için, özellikle döşemelerde beton dökümünden yaklaşık 1.5-2.0 saat sonra yüzey kurumaya başladıktan sonra, ikinci master uygulaması yapılmalıdır. Bu uygulama yapıldıktan sonra beton yüzeyi fazla yüksekten dökülmemek şartıyla su ile iyice sulanır, ve döşeme üzeri rüzgarı engellemek için naylon, beyaz renkli yansıtıcı bez, plastik örtüler ile örtülmelidir.

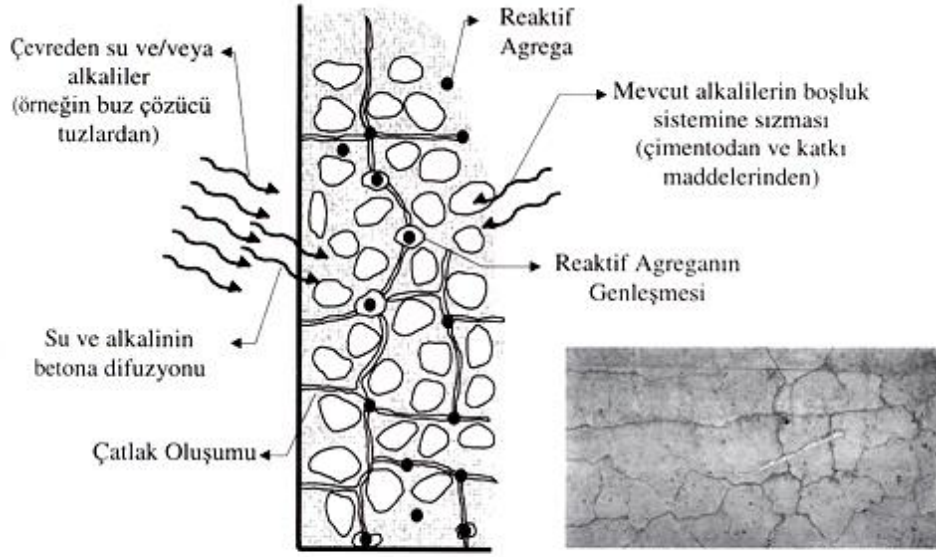
Alkali agrega reaksiyonunun oluşumu aşağıdaki şekilde ifade edilebilir. Bilindiği gibi, agrega içinde bulunan bazı minerallerin portland çimentosunda bulunan alkali oksitleri (çimento alkalinitesi) ile reaksiyona girerek alkali silikatları oluşturması, Alkali Agreg Reaktivitesini meydana getirmektedir. Çimento alkalinitesi ise, Portland çimentosu içinde bulunan Sodyum oksit ile Potasyum Oksitin, Sodyum Oksit cinsinden eşdeğerinin toplam yüzdesi olmaktadır ( %  $(Na_2O + 0.658 K_2O)$ ). Bu çimento alkalinitesi % 0.6 yı geçmemelidir.

**Alkali-silika reaksiyonu nedeniyle betonun bozulma mekanizması ve tipik görünümü**

Alkali - silis reaksiyonu kuvarşın reaktif türleri ile çimentodaki alkalilerden türemiş alkali hidroksitler arasındaki reaksiyondur. Reaksiyon sonucu oluşan alkali - silis jeli, absorpsiyon veya ozmoz ile su alarak genişler ve betonda kavrama, dökülme ve harita şekilli çatlaklara ve sonuçta betonun kullanılmaz hale gelmesine kadar varan bir hasara neden olur.
