**ŞANİTYE MÜHENDİSLERİNE YÖNELİK PAZARTESİ
SEMİNERLERİ
02 Ocak 2017**

**ANKRAJLI İKSA SİSTEMLERİNİN
UYGULAMA VE KONTROL
ESASLARI**

Ozan DADAŞBİLGE, İnş. Y. Müh.
GEOCON ZEMİN UZMANLARI

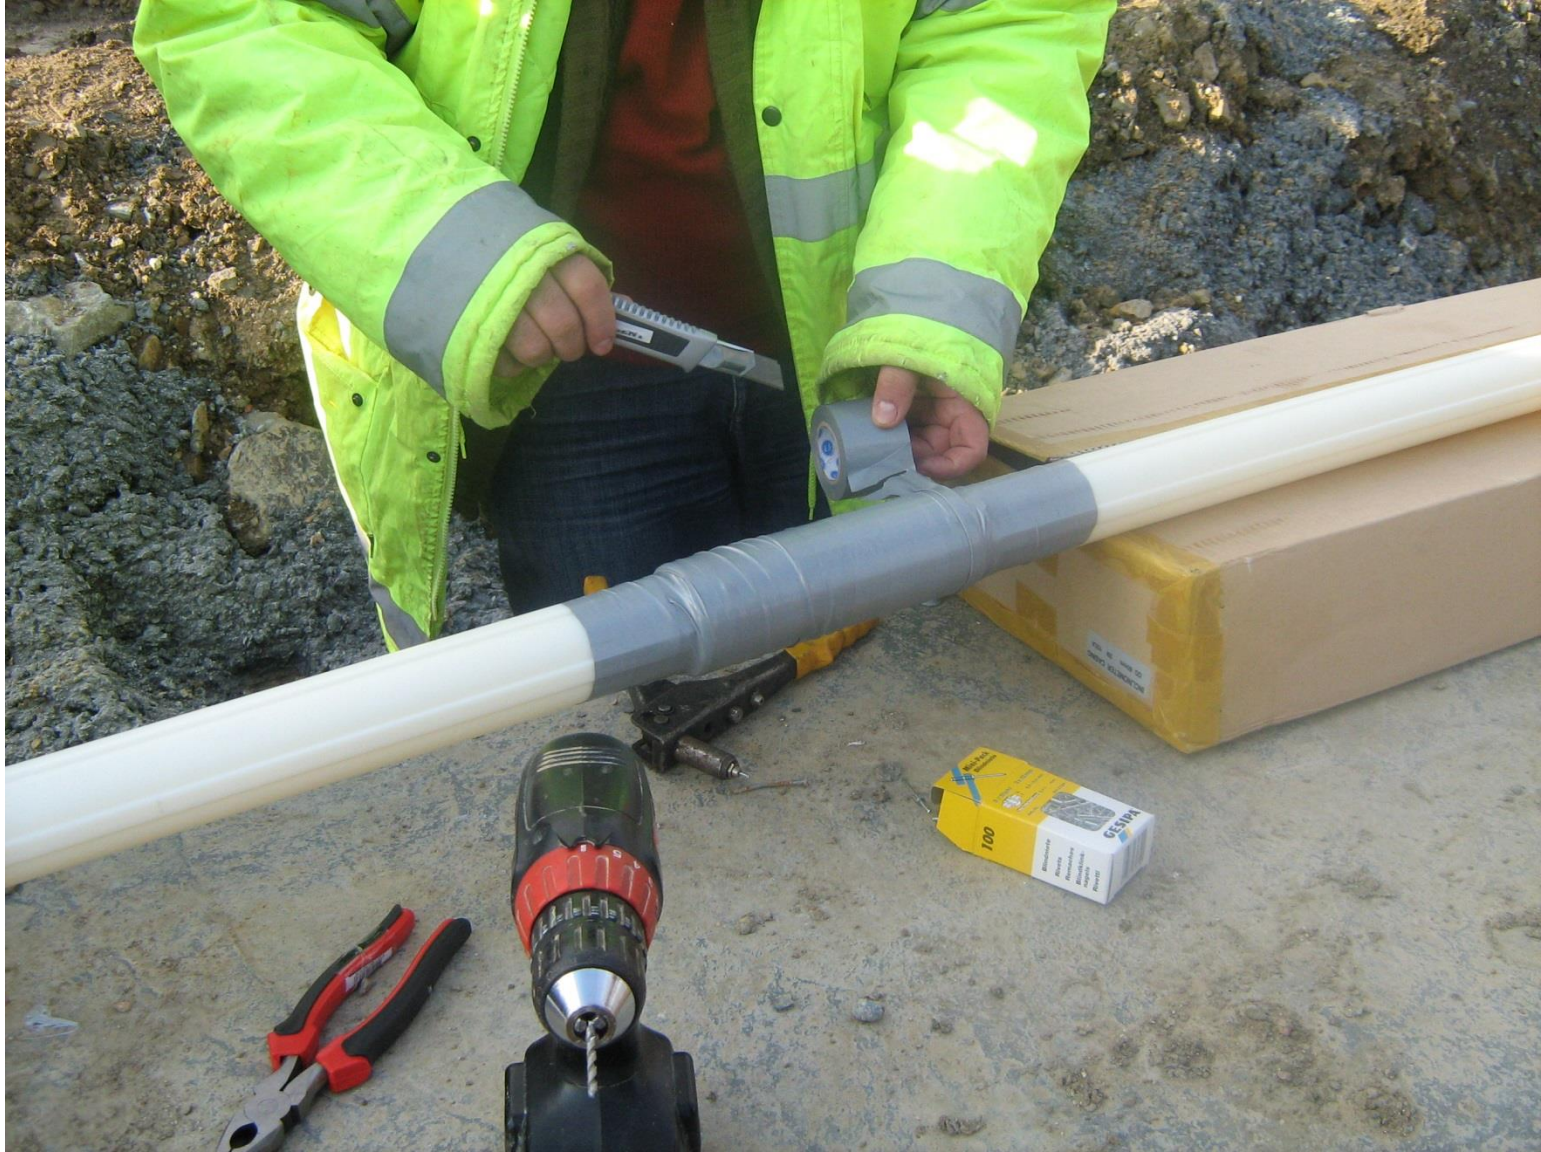
Her işin bir inceliği vardır! (İnklinometre Borusu Ekleme Detayı)

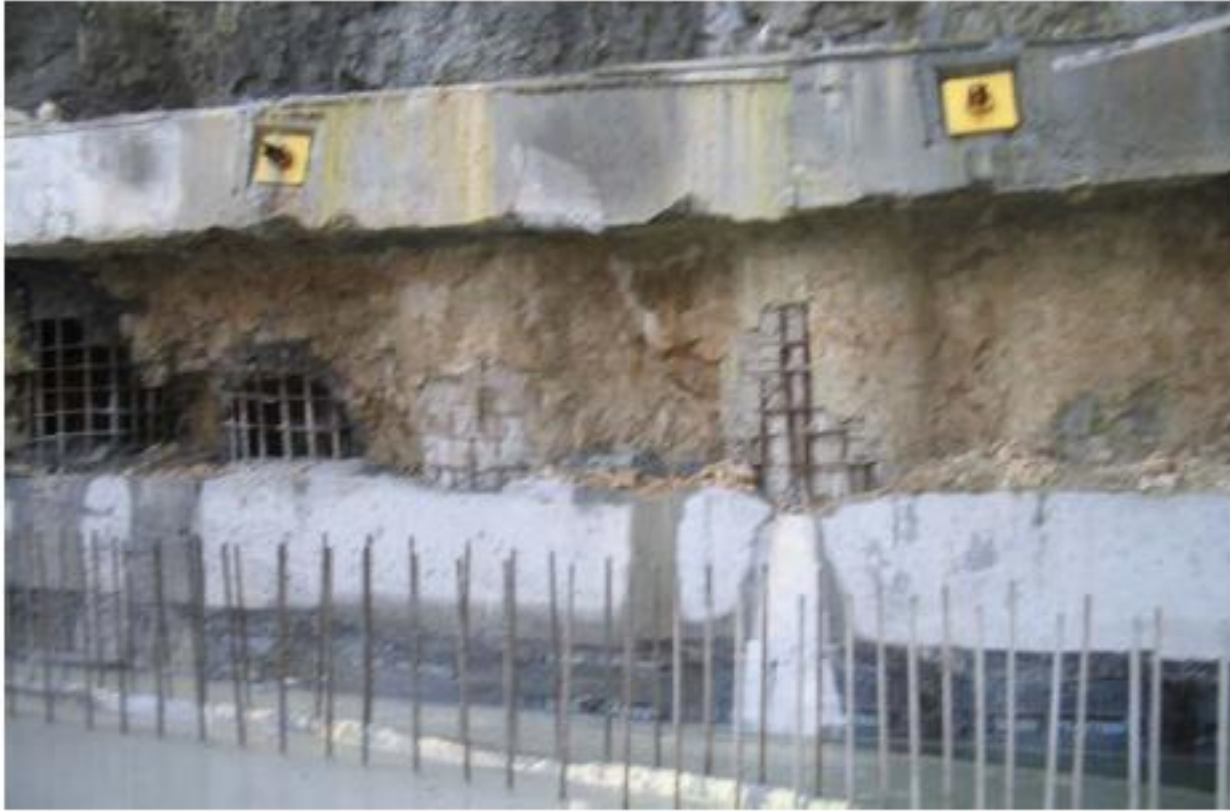
Gövde betonunda büyük boşluk (tam süreksizlik) bulunan kazıklar

- İksa sisteminde görülen eksik ve kusurlu imalatlar stabilite açısından kritik önemdedir ve gelinen aşamada tamiri / tamamlanması mümkün değildir.
- Deplasman ölçümleri kritik duruma geldiğini göstermekle birlikte sayıca yeterli olmadığı için değerlendirme yapılmasını güçleştirmektedir.
- Gelinen noktada hem kalıcı hem de geçici durum için ciddi riskler mevcuttur.
- Kalıcı iksa olarak projelendirilen kısımlar geçici kabul edilmeli ve yükler sistemin her tarafında rijit elemanlarla binaya aktarılmalıdır.

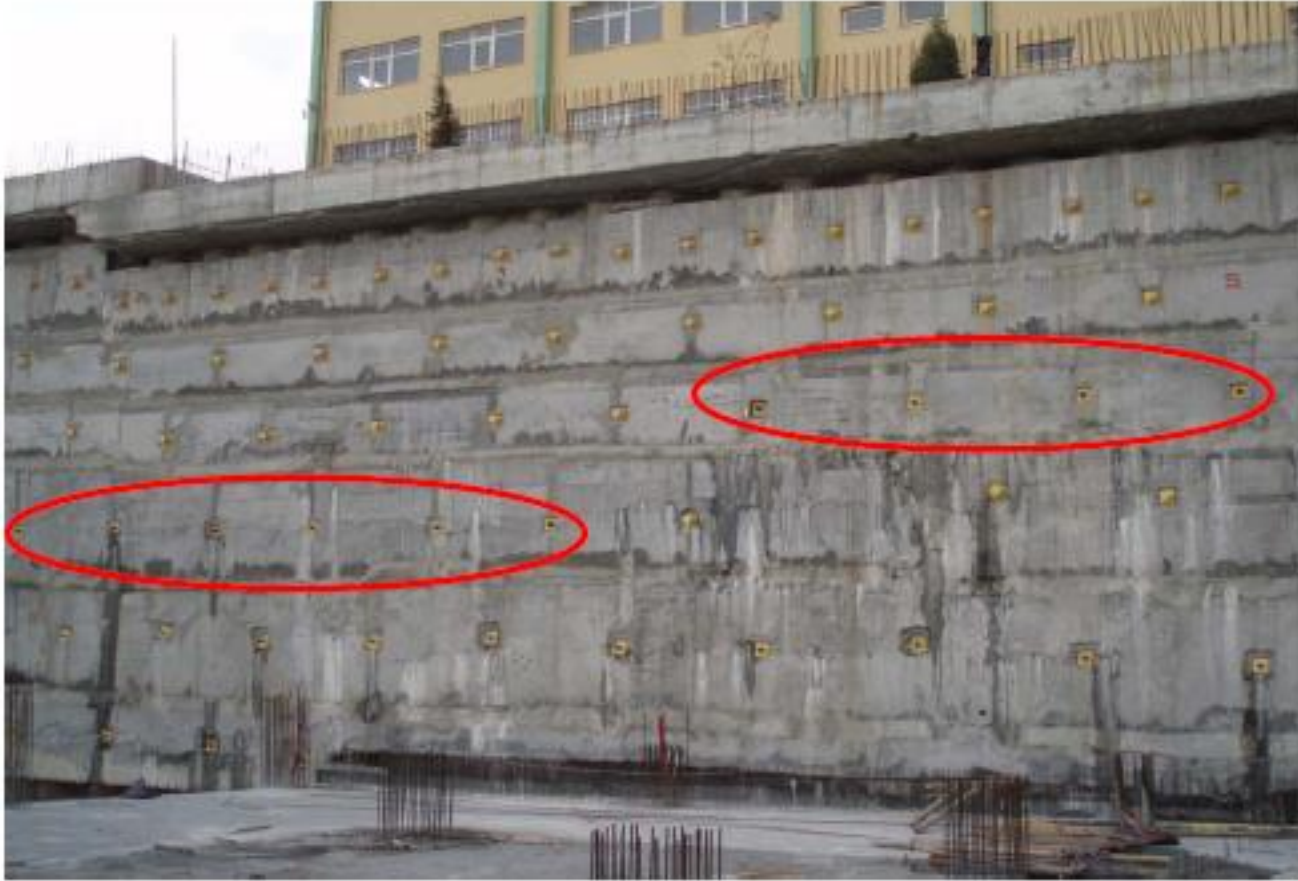
Geçici ankraj detayıyla imal edilmiş, projede kalıcı gözüken ankraj kafaları

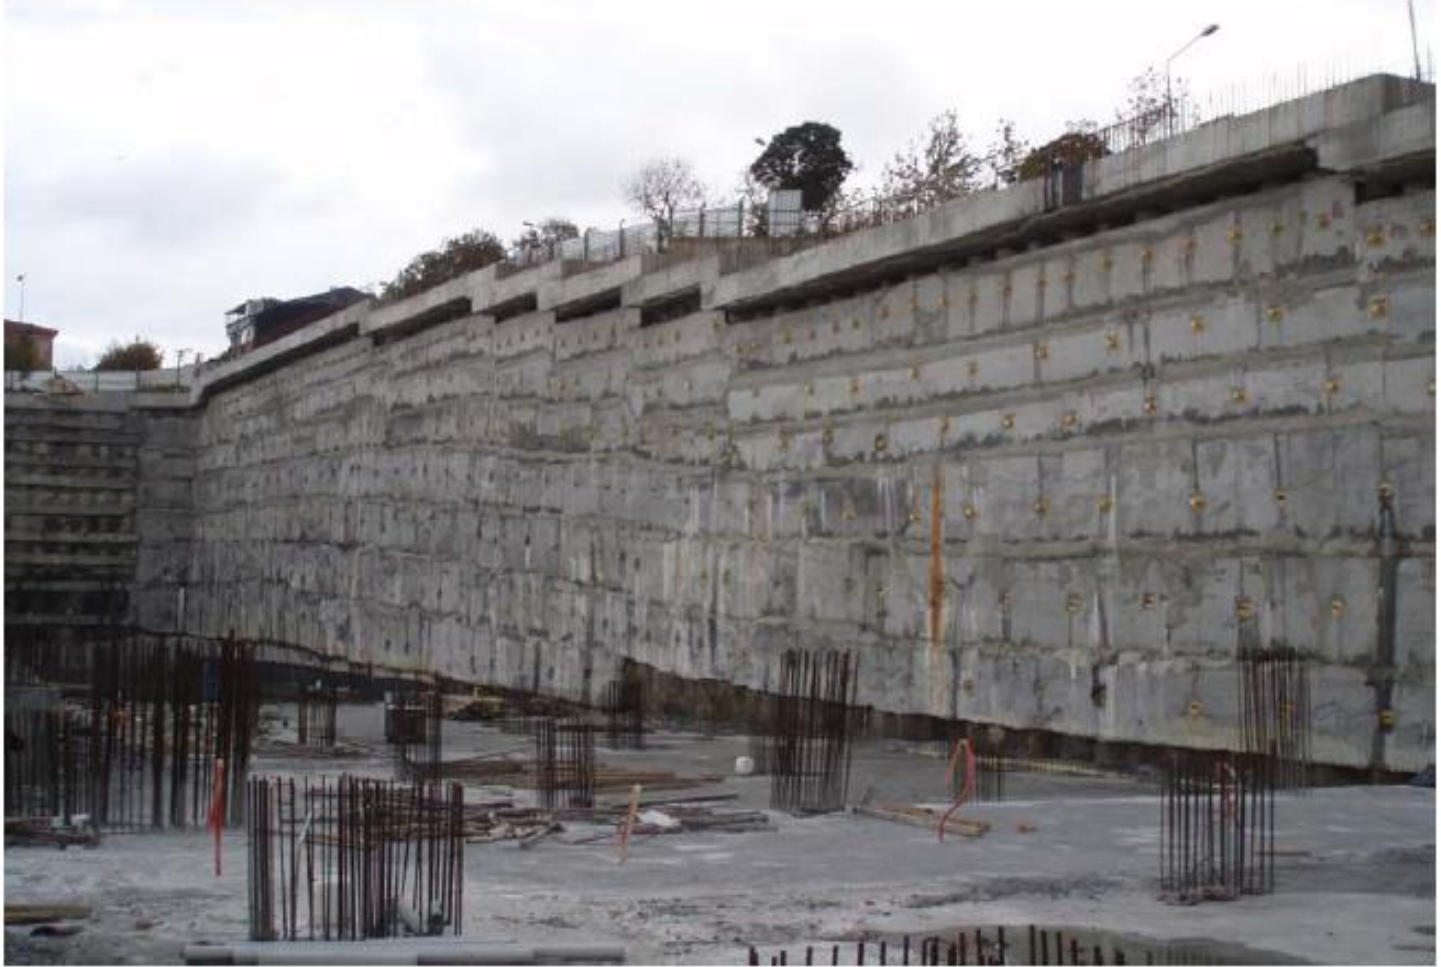
B'-C noktaları arası hatalı perde imalatı - barbakan eksikliği

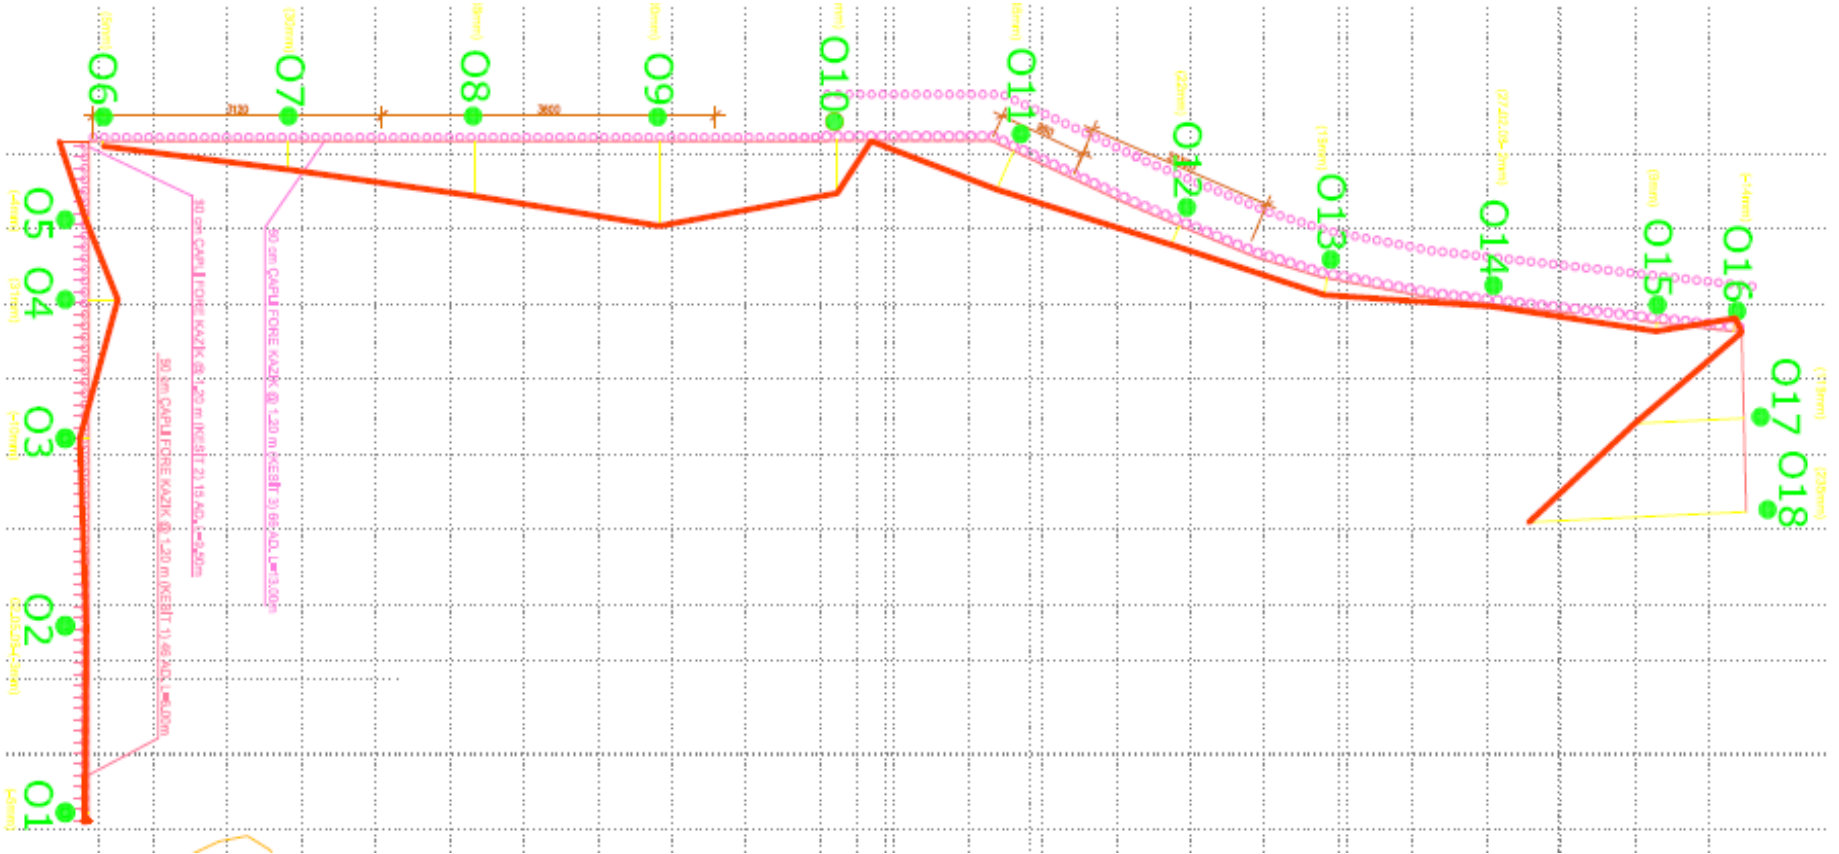
Optik Okuma Noktaları Yerleşim Planı Ve Yatay Deplasman Grafiği

Tarih	O18 Noktasındaki Deplasman Miktarı	Bölgedeki İnşaat Faaliyeti
10.Ocak.2008	0 (okuma başlangıcı)	Optik okuma noktaları tesis edildi.
17.Mart.2008	10 mm	İksa imalatı tamamlanmış durumda; hafriyat başlık kirişi alt kotu seviyesinde.

02.Nisan.2008	24 mm	İksa imalatı tamamlanmış durumda; hafriyat başlık kirişi alt kotu seviyesinde.
09.Nisan.2008	104 mm	Nihai hafriyat kotuna kadar kazı yapılmış durumda.

12.Nisan.2008	113 mm	Topuk dolgusuna başlandı, ertesi gün tamamlandı.
14.Nisan.2008	150 mm	Topuk dolgusu yapılmış durumda.
05.Mayıs.2008	153 mm	Topuk dolgusu yapılmış durumda. İlave iksa kazıkları imalatına başlandı.

09.Mayıs.2008	195 mm	İlave iksa kazıkları imalatı devam ediyor, bazı ankrajlar fore kazık imalatı sırasında koptu.
14.Mayıs.2008	226 mm	İlave iksa kazıkları yapılmış durumda

16.Haziran.2008	234 mm	İlave iksa kazıkları yapılmış durumda.
25.Haziran.2008	<i>Bilinmiyor</i>	<i>Aradaki 9 gün zarfında başlık plağı imalatı yapıldığından okuma alınamamış ve okuma noktaları beton altında kalmıştır. 25.Haziran'da yeni noktalar tesis edilmiş ve yeniden okuma alınmaya başlanmıştır.</i>

11.Temmuz.2008	25 Haziran'da yapılan ölçümle aynı.	Başlık plağı imalatı tamamlanmış durumda.

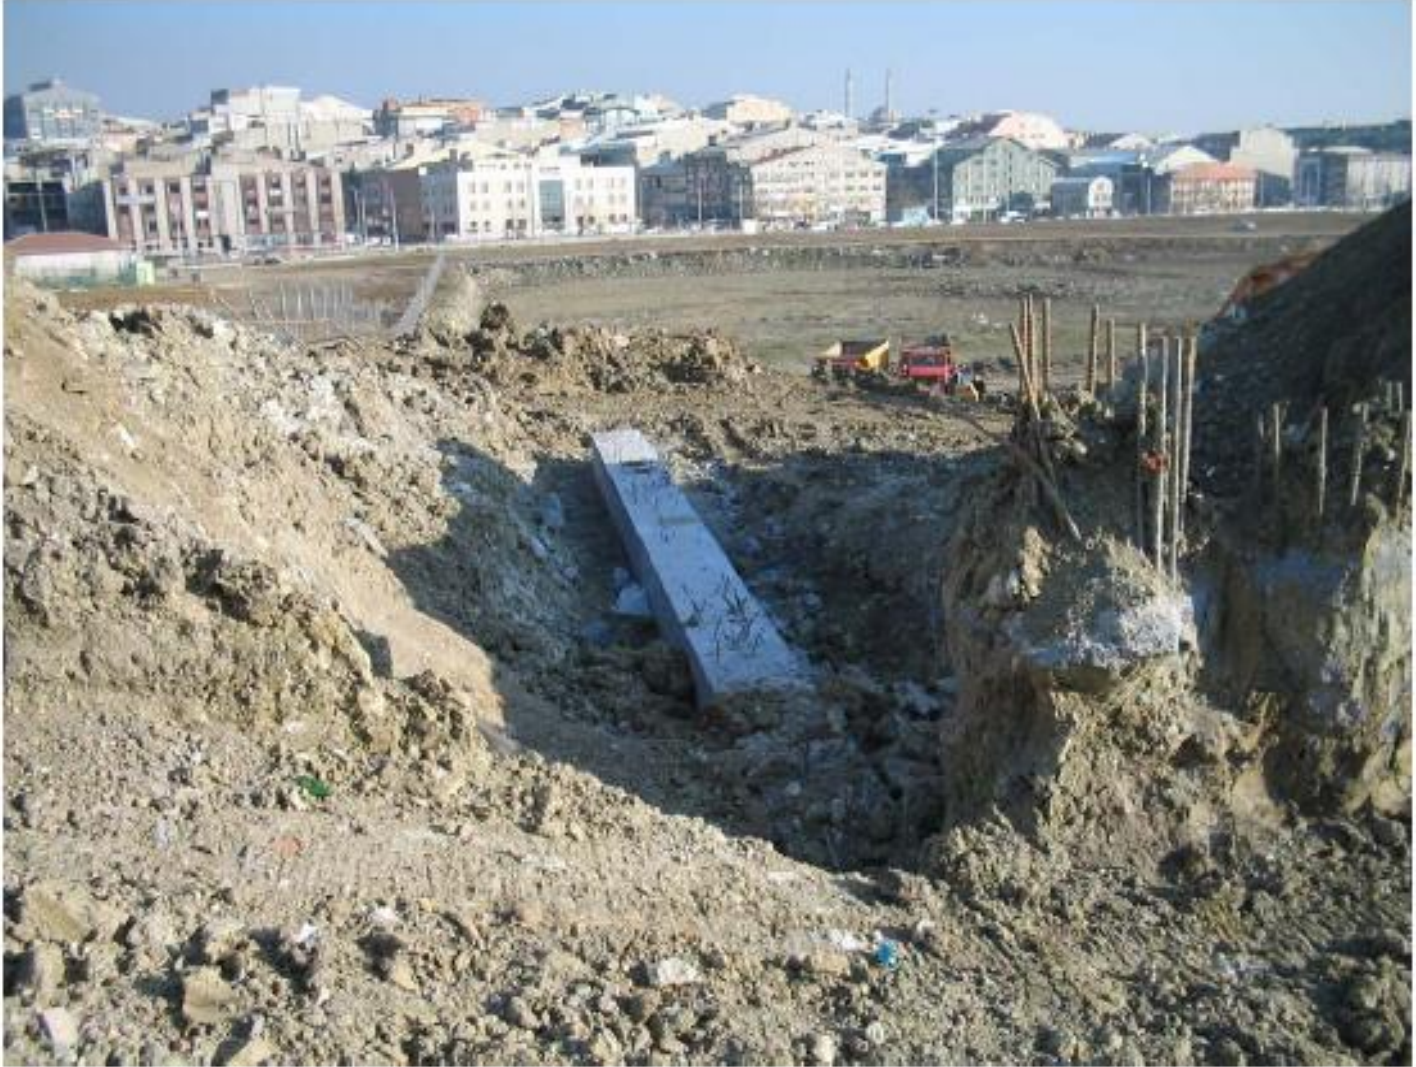
İksa Arkası Sürşarj Durumu

- Projeye aykırı sürşarj yüklemesi ve kazık imalatındaki kalitesiz/yetersiz işçilik nedeniyle, en problemsiz gözükken bölümde aşırı miktarda deplasmanlar meydana gelmiştir.
- Kurulan deplasman ölçüm sistemi sayesinde aşırı deplasmanlar iksa sistemi göçme durumuna ulaşmadan önce tespit edilebilmiş ve acil müdahale ile gerekli kısa ve uzun vadeli tedbirler alınmıştır.
- Meydana gelen bu olumsuzluk mimari projede herhangi bir değişikliğe neden olmamış, ancak ciddi bir ilave maliyet getirmiştir.

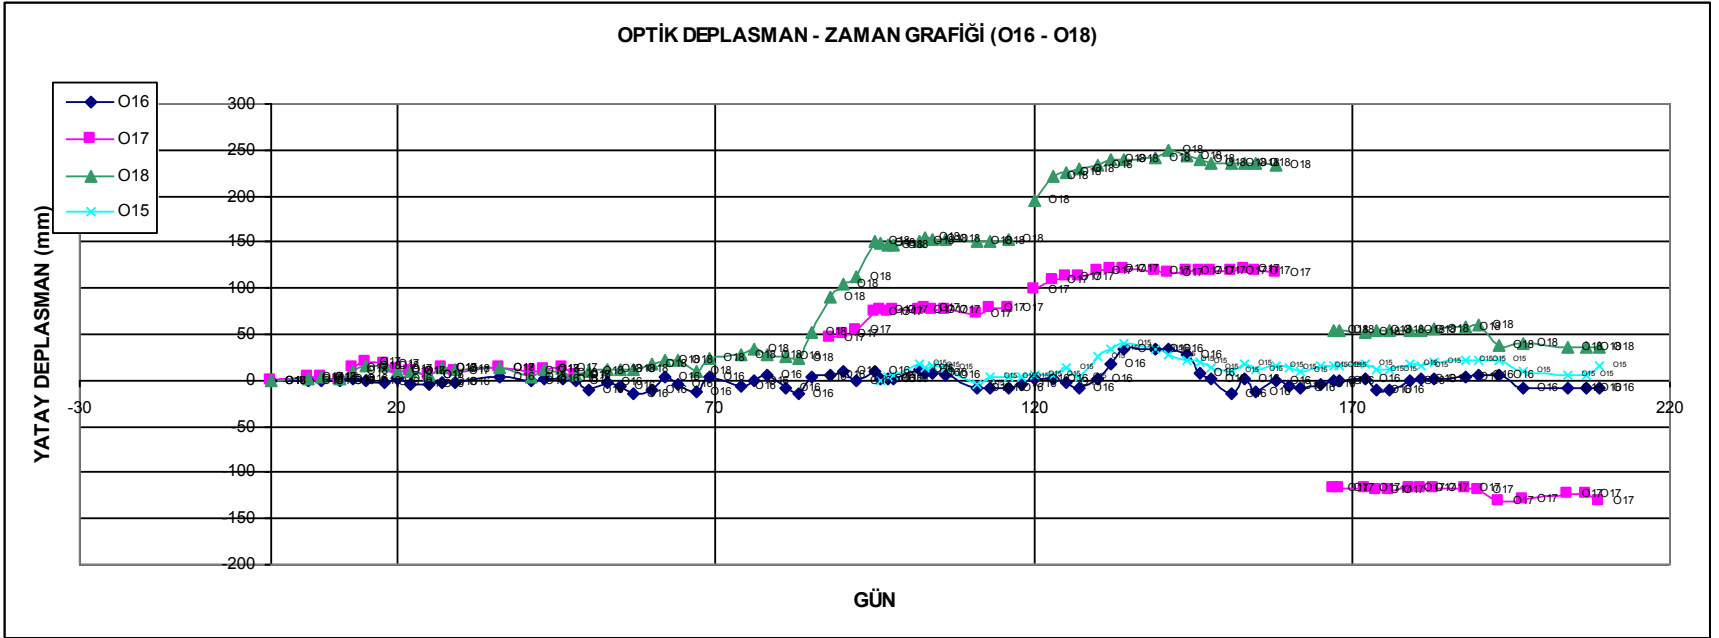
Deplasman – Zaman Grafiği

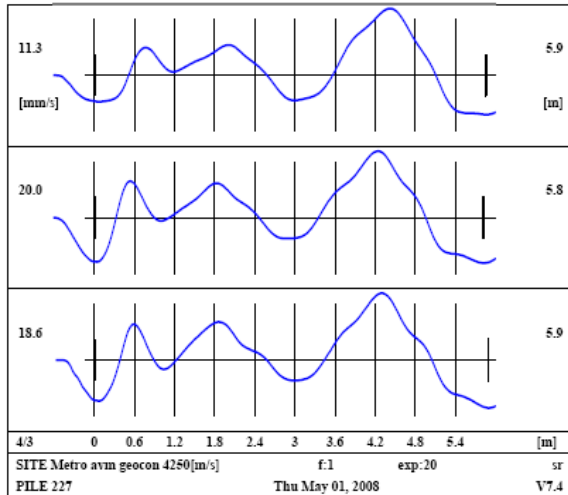
Ölçülen yüksek deplasman değerleri, fore kazık gövdelerinde bir hasar olup olmadığı sorusunu gündeme getirmiş ve Kesit-5'teki tüm kazıklarda 01.Mayıs.2008 tarihinde kazık süreklilik deneyleri yapılmıştır. Deneyler sonucunda 225, 226, 227, 228, 229, 230 ve 318 no'lu kazıklarda tespit edilen anomaliler "kesit daralması veya çatlak" olarak yorumlanmış ve bunların hemen arkasından 9 adet daha ilave kazık yapılması öngörülerek kalıcı iksa tadilat projesine eklenmiştir. Süreklilik deneyleri, hem mevcut geçici iksa kazıkları, hem de yeni imal edilen kalıcı iksa kazıkları üzerinde yapılmış olup deneye tabi tutulan kazıklara ait çap-boy bilgileri Tablo-2'de verilmektedir.

Kazık Süreklilik Deney Grafikleri - 225

Kazık Süreklilik Deney Grafikleri – 226, 227

Kazık Süreklilik Deney Grafikleri – 228, 229

Kazık Süreklilik Deney Grafikleri – 230, 318
