**TMMOB İNŞAAT MÜHENDİSLERİ ODASI
İSTANBUL ŞUBESİ
ŞANTIYE MÜHENDİSLERİNE YÖNELİK SEMİNER
22-24 Mayıs 2017**

**ANKRAJLI İKSA SİSTEMLERİ
UYGULAMA VE KONTROL
ESASLARI: VAKA ANALİZLERİ**

**Ozan DADAŞBİLGE, İnş. Y. Müh.
GEOCON ZEMİN UZMANLARI
ozan@geoconltd.com**

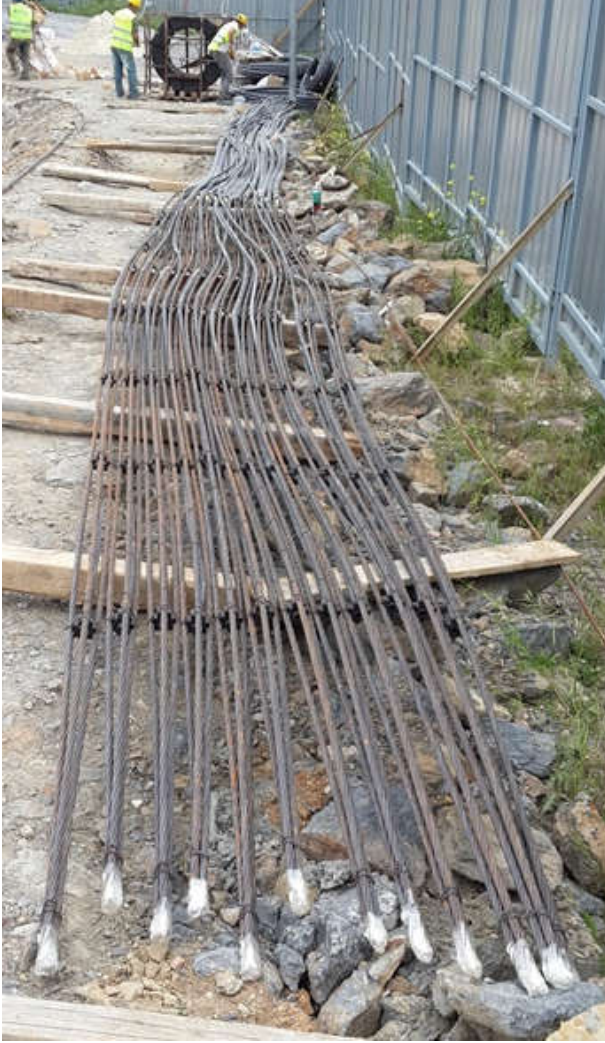
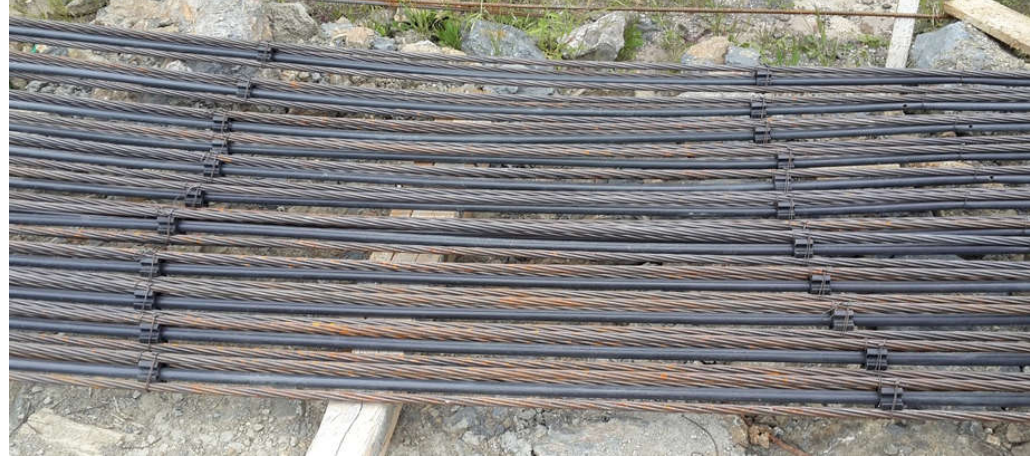
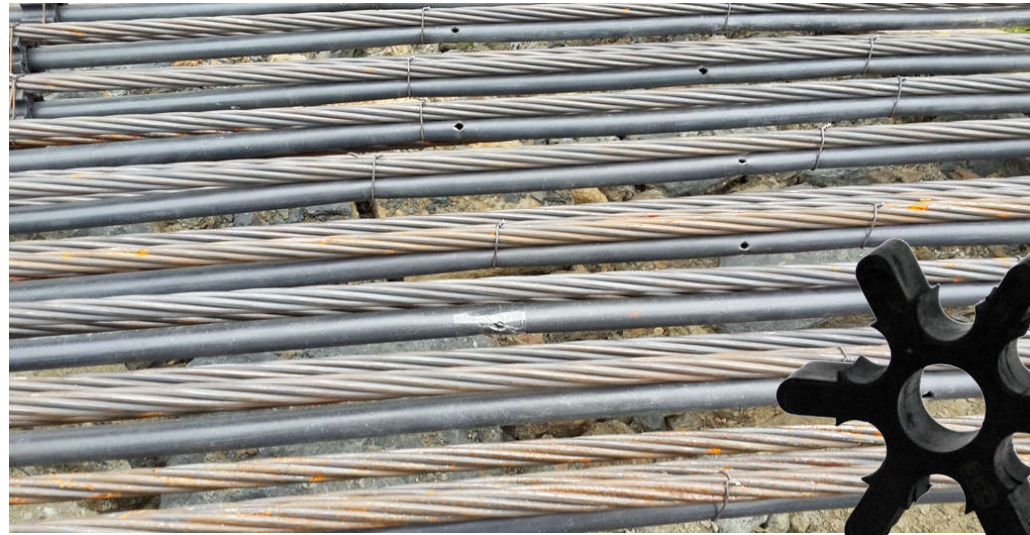
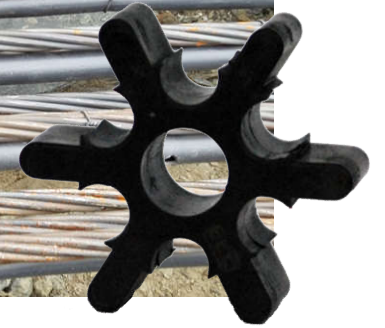
Öngermeli Ankraj Halatları

Halat ayırıcı

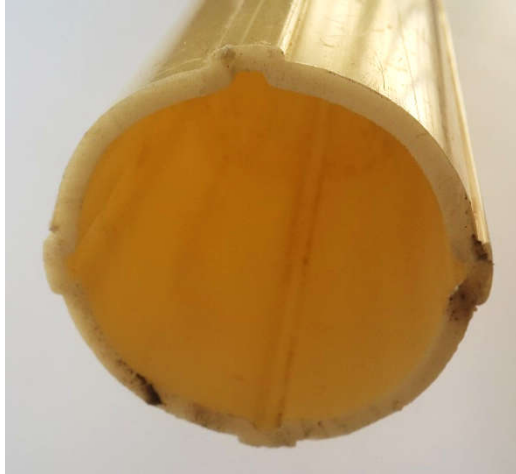
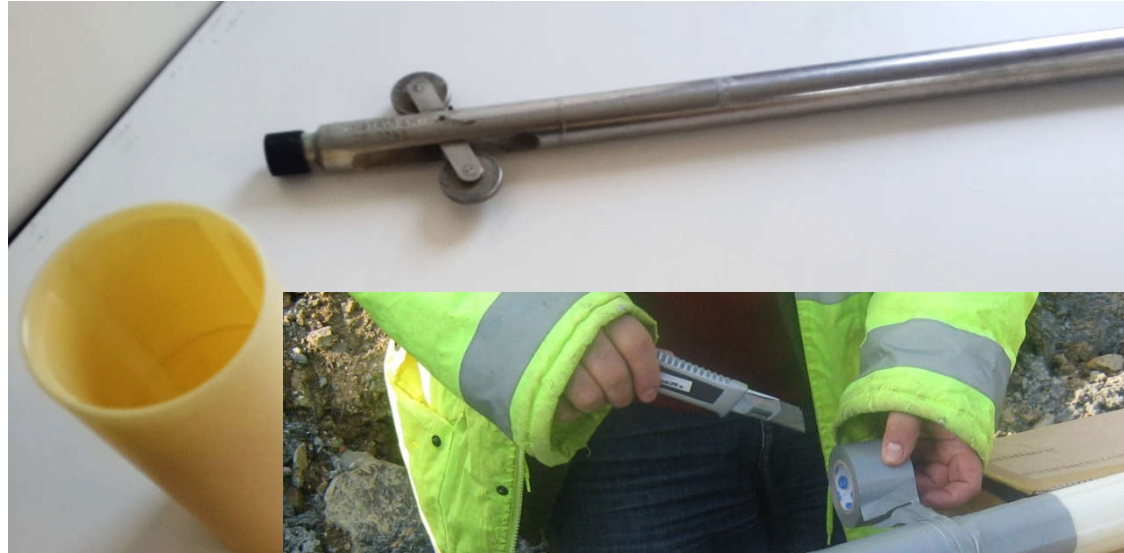
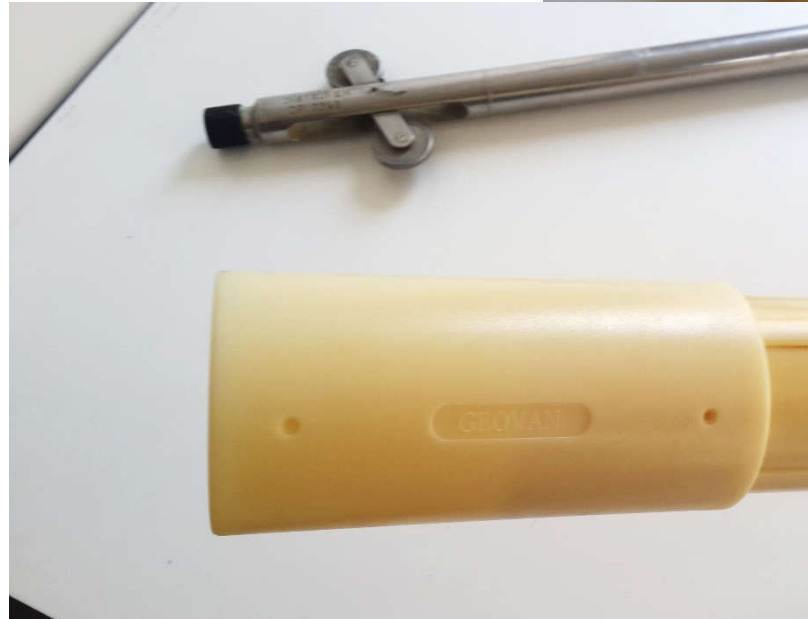
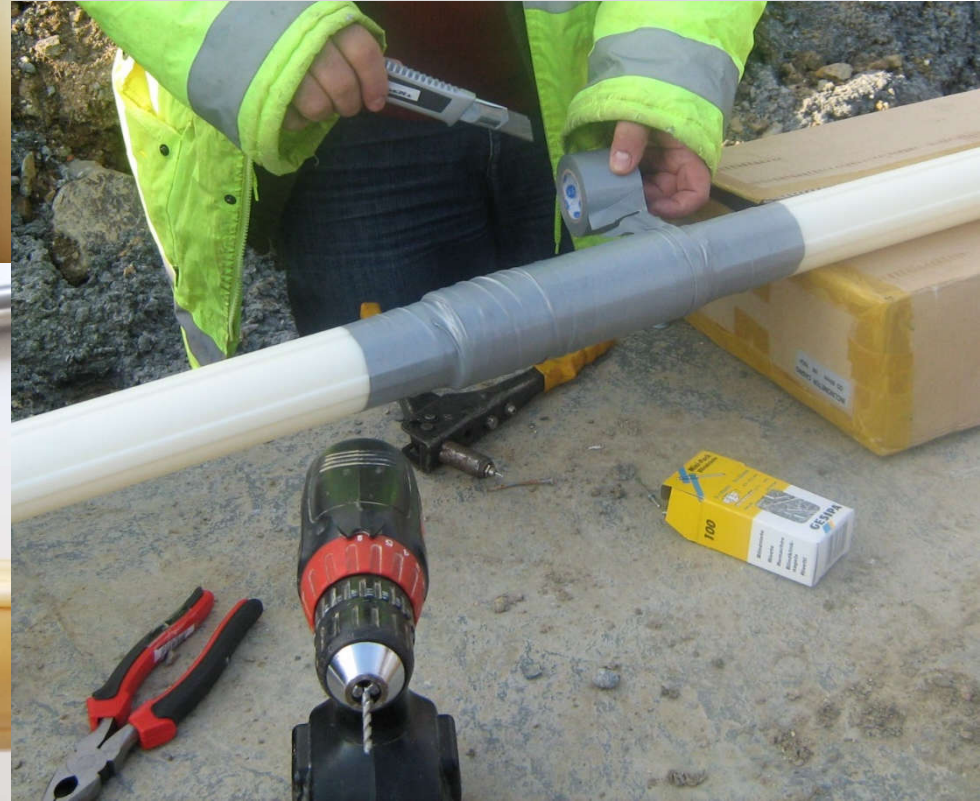
**Her işin bir inceliği vardır!
(İnklinometre Borusu Ekleme Detayı)**

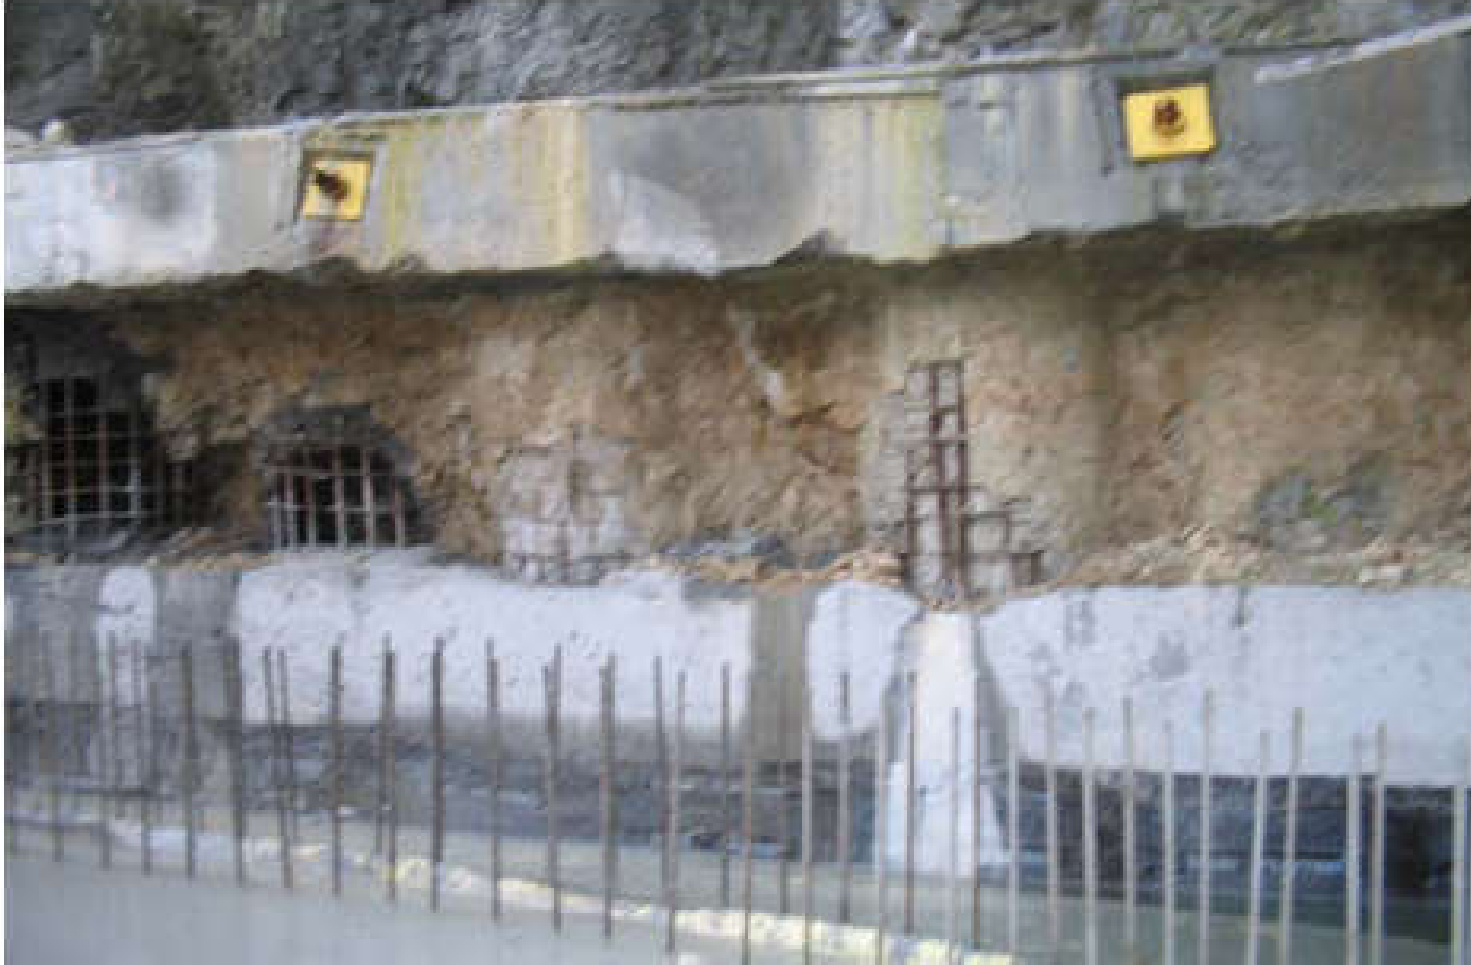
Gövde betonunda büyük boşluk (tam süreksizlik) bulunan kazıklar

- İksa sisteminde görülen eksik ve kusurlu imalatlar stabilite açısından kritik önemdedir ve geline aşamada tamiri / tamamlanması mümkün değildir.
- Deplasman ölçümleri kritik duruma geldiğini göstermekle birlikte sayıca yeterli olmadığı için değerlendirme yapılmasını güçleştirmektedir.
- Geline noktada hem kalıcı hem de geçici durum için ciddi riskler mevcuttur.
- Kalıcı iksa olarak projelendirilen kısımlar geçici kabul edilmeli ve yükler sistemin her tarafında rijit elemanlarla binaya aktarılmalıdır.

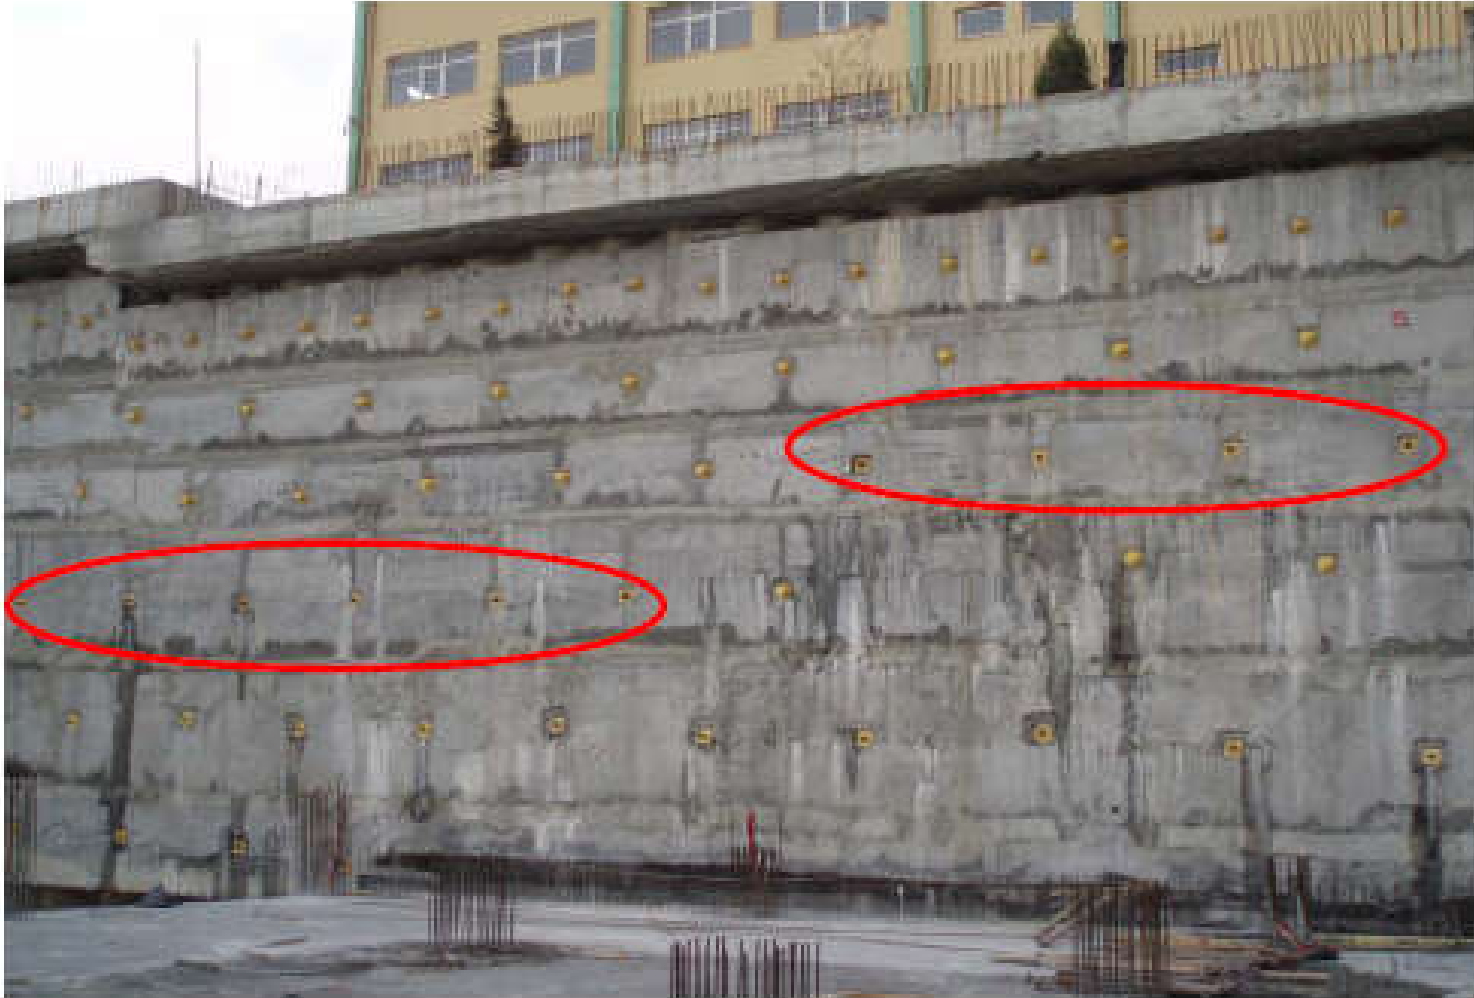
Geçici ankraj detayıyla imal edilmiş, projede kalıcı gözükten ankraj kafaları

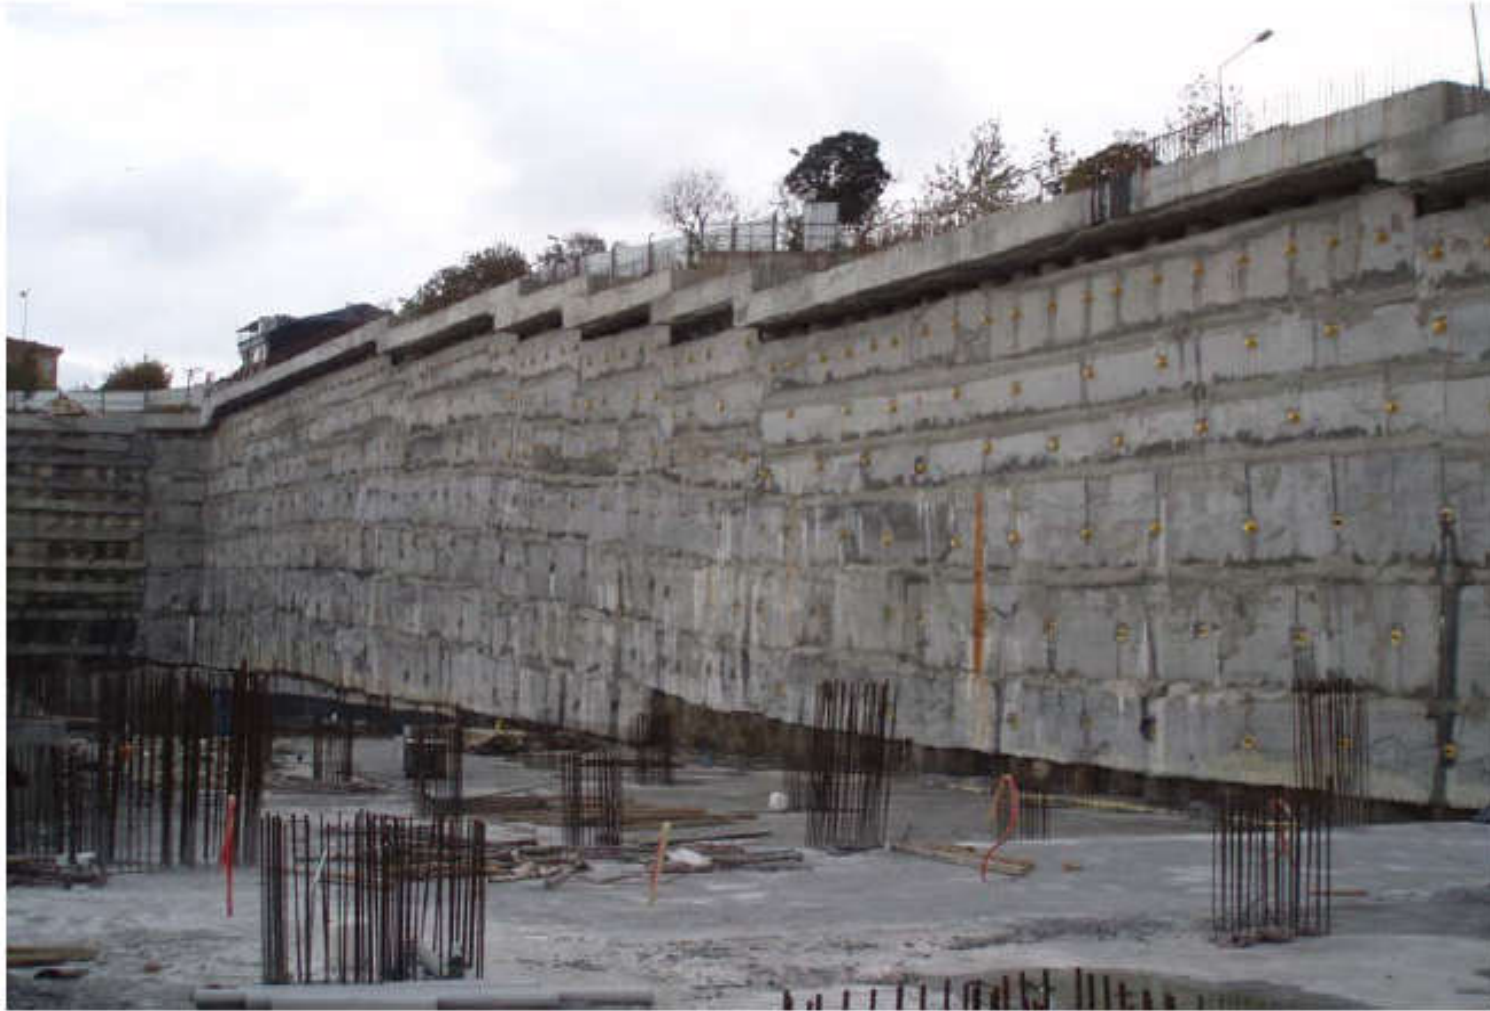
B'-C noktaları arası hatalı perde imalatı - barbakan eksikliği

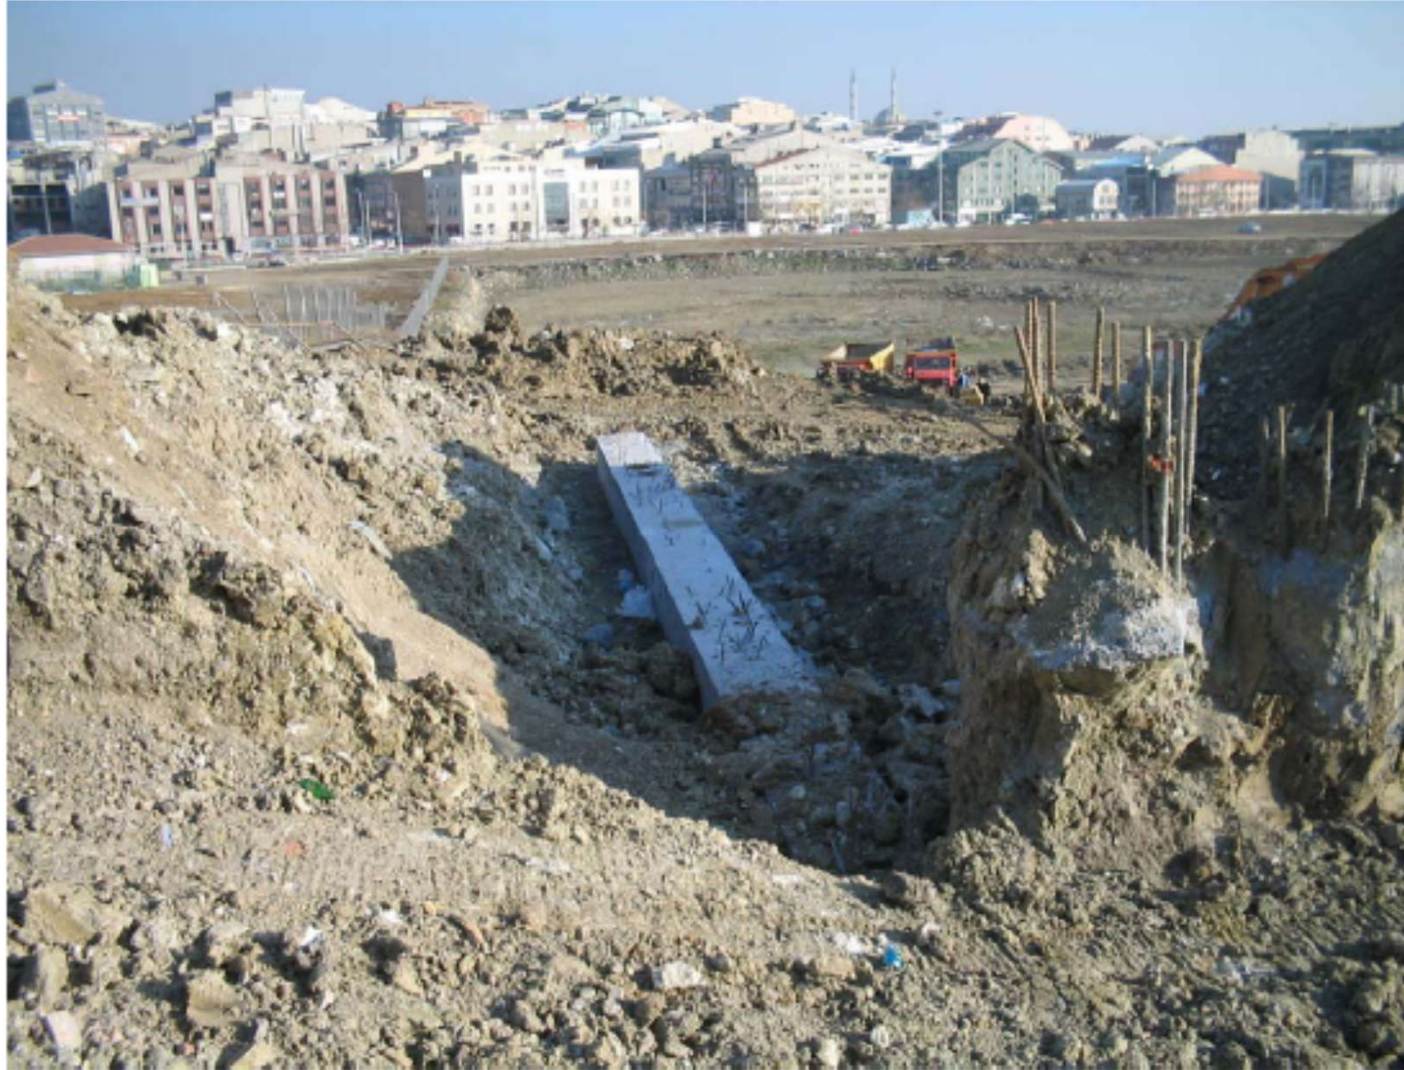
İksa Arkası Sürşarj Durumu

- Projeye aykırı sürşarj yüklemesi ve kazık imalatındaki kalitesiz/yetersiz işçilik nedeniyle, en problemsiz gözükken bölümde aşırı miktarda deplasmanlar meydana gelmiştir.
- Kurulan deplasman ölçüm sistemi sayesinde aşırı deplasmanlar iksa sistemi göçme durumuna ulaşmadan önce tespit edilebilmiş ve acil müdahale ile gerekli kısa ve uzun vadeli tedbirler alınmıştır.
- Meydana gelen bu olumsuzluk mimari projede herhangi bir değişikliğe neden olmamış, ancak ciddi bir ilave maliyet getirmiştir.**

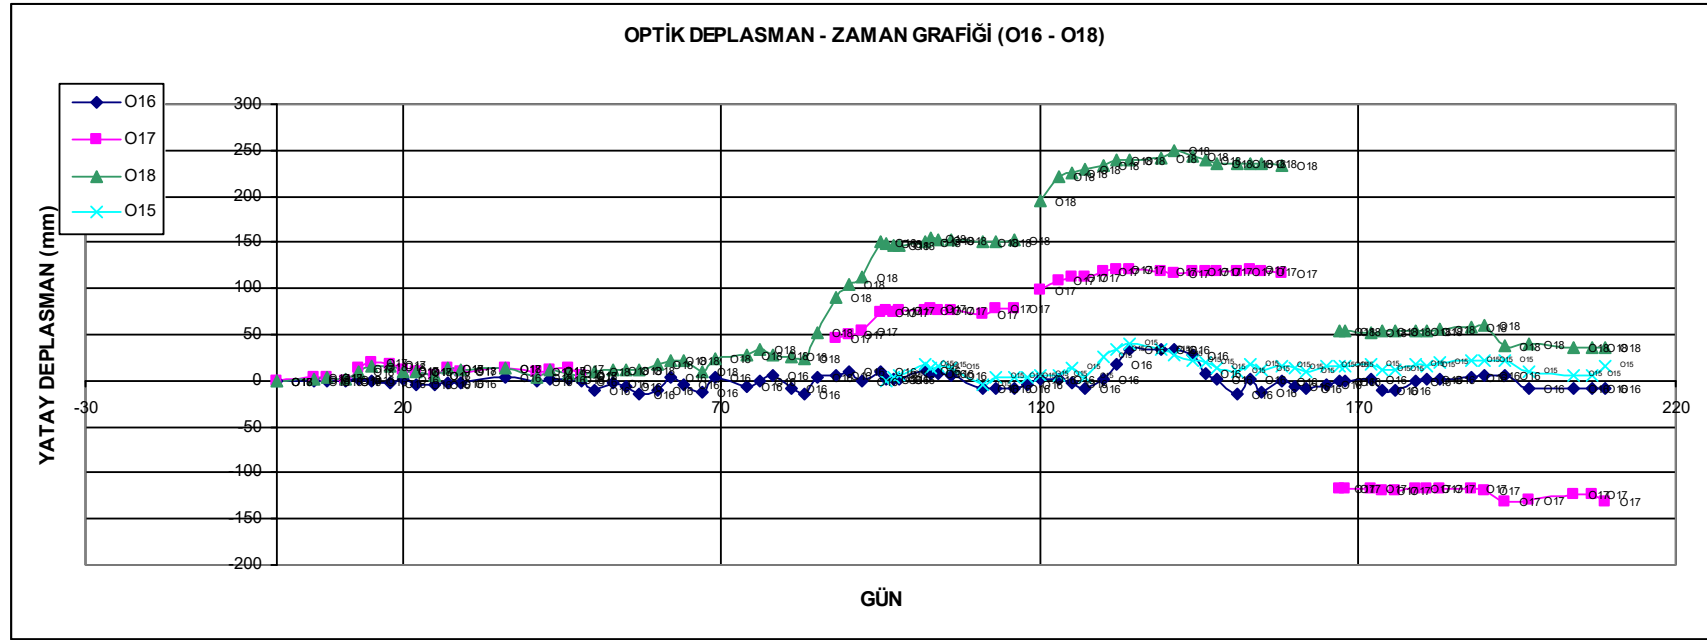
Deplasman – Zaman Grafiği

Deplasman – İnşaat Aşaması İlişkisi

Tarih	O18 Noktasındaki Deplasman Miktarı	Bölgedeki İnşaat Faaliyeti
10.Ocak.2008	0 (okuma başlangıcı)	Optik okuma noktaları tesis edildi.
17.Mart.2008	10 mm	İksa imalatı tamamlanmış durumda; hafriyat başlık kirişi alt kotu seviyesinde.

02.Nisan.2008	24 mm	İksa imalatı tamamlanmış durumda; hafriyat başlık kirişi alt kotu seviyesinde.
09.Nisan.2008	104 mm	Nihai hafriyat kotuna kadar kazı yapılmış durumda.

12.Nisan.2008	113 mm	Topuk dolgusuna başlandı, ertesi gün tamamlandı.
14.Nisan.2008	150 mm	Topuk dolgusu yapılmış durumda.
05.Mayıs.2008	153 mm	Topuk dolgusu yapılmış durumda. İlave iksa kazıkları imalatına başlandı.

09.Mayıs.2008	195 mm	İlave iksa kazıkları imalatı devam ediyor, bazı ankrajlar fore kazık imalatı sırasında koptu.
14.Mayıs.2008	226 mm	İlave iksa kazıkları yapılmış durumda

16.Haziran.2008	234 mm	İlave iksa kazıkları yapılmış durumda.
25.Haziran.2008	<i>Bilinmiyor</i>	<i>Aradaki 9 gün zarfında başlık plağı imalatı yapıldığından okuma alınamamış ve okuma noktaları beton altında kalmıştır. 25.Haziran'da yeni noktalar tesis edilmiş ve yeniden okuma alınmaya başlanmıştır.</i>

11.Temmuz.2008	16 Haziran'da yapılan ölçümle aynı	Başlık plağı imalatı tamamlanmış durumda.

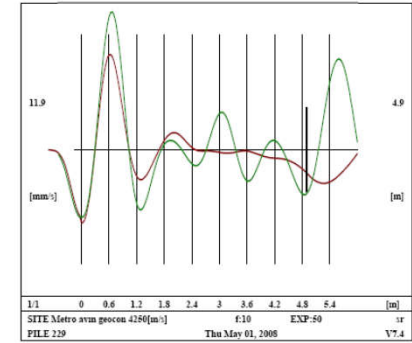
Kazık Süreklilik Deney Grafikleri – 226, 227, 228

Kazık Süreklilik Deney Grafikleri – 229, 230, 318

Ölçülen yüksek deplasman değerleri, fore kazık gövdelerinde bir hasar olup olmadığı sorusunu gündeme getirmiş ve Kesit-5'teki tüm kazıklarda 01.Mayıs.2008 tarihinde kazık süreklilik deneyleri yapılmıştır. Deneyler sonucunda 225, 226, 227, 228, 229, 230 ve 318 no'lu kazıklarda tespit edilen anomaliler "kesit daralması veya çatlak" olarak yorumlanmış ve bunların hemen arkasından 9 adet daha ilave kazık yapılması öngörülerek kalıcı iksa tadilat projesine eklenmiştir. Süreklilik deneyleri, hem mevcut geçici iksa kazıkları, hem de yeni imal edilen kalıcı iksa kazıkları üzerinde yapılmış olup deneye tabi tutulan kazıklara ait çap-boy bilgileri Tablo-2'de verilmektedir.

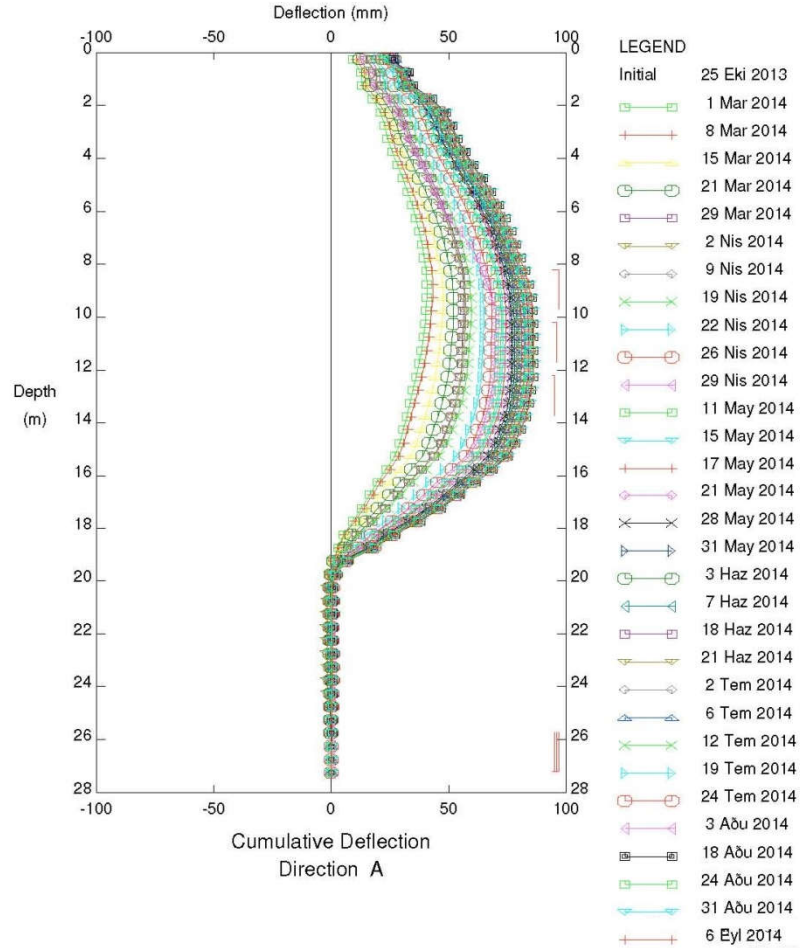
Current readings dated 6 Eyl 2014 relative to initial 25 Eki 2013

Ölçülen Deplasmanlar (Nihai kazı aşaması)

Ölçülen deplasman değerleri drenajlı parametrelerin dikkate alındığı ilk çözümün «bu proje ve saha koşulları için» gerçek davranışa uygun olmadığını göstermiştir.

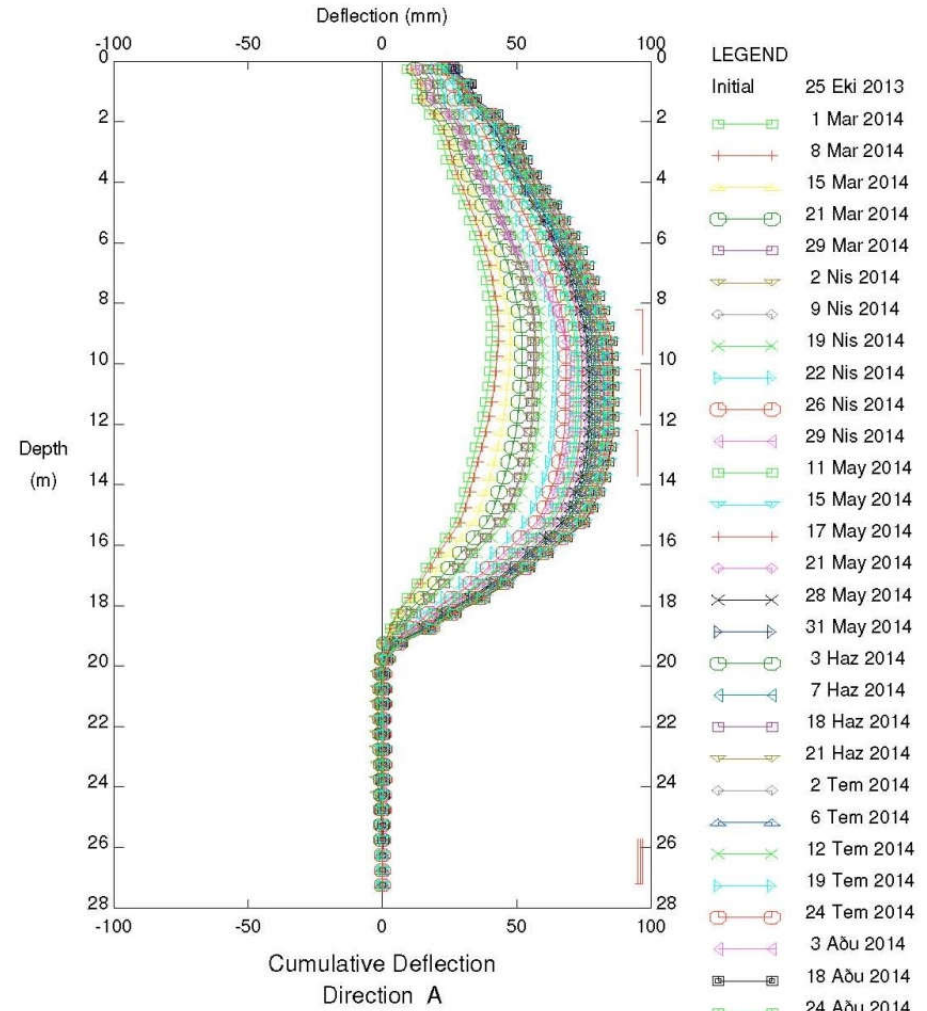
Ölçülen: 87 mm
